## WYCENA Nr LDO/041/20 z dnia 23.03.2020 r.

**I. Zakres wyceny :** oszacowanie wartości rynkowej ładowarki Liebherr L512.

Koparko - ładowarka Liebherr L 512

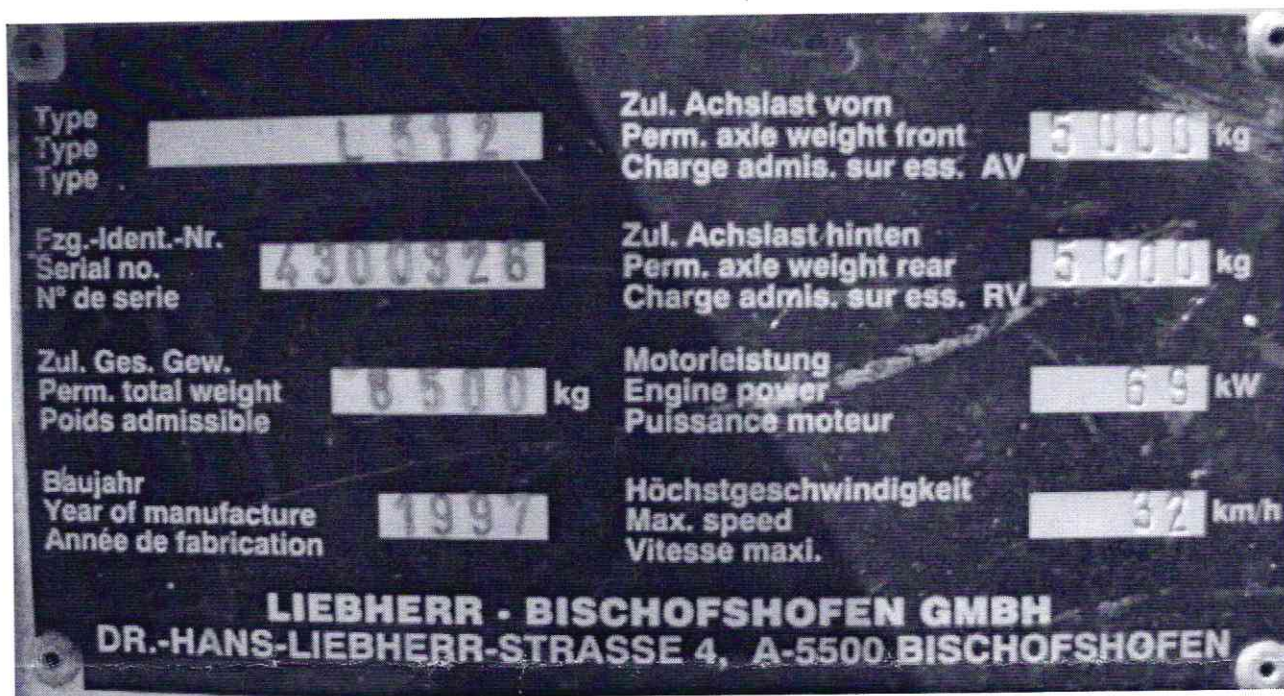
1. Dane identyfikacyjne maszyny ustalono z natury na podstawie tabliczki  
znamionowej.

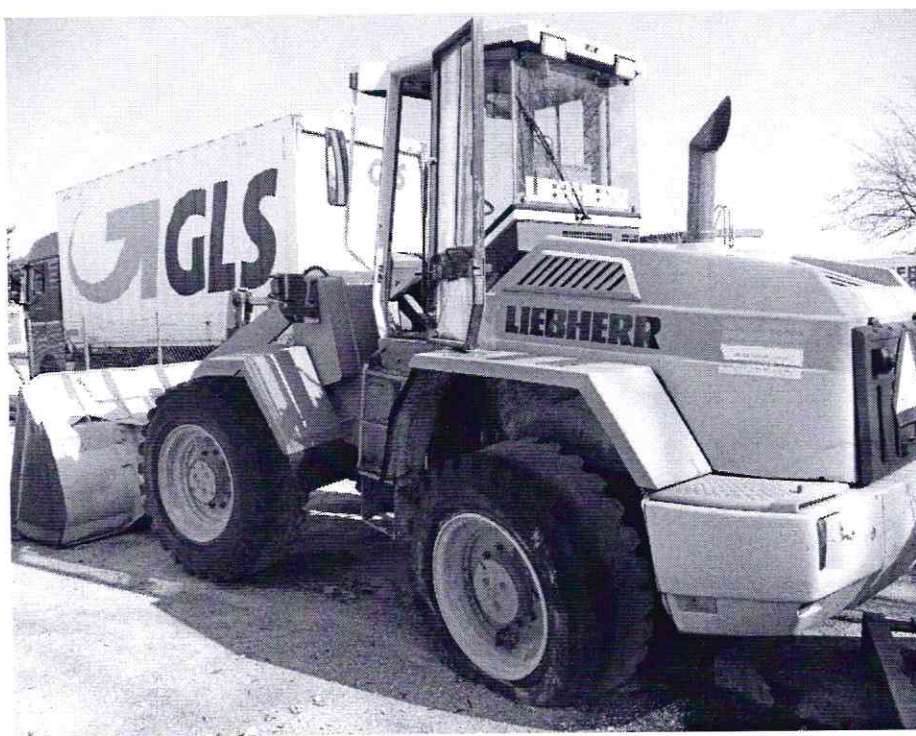
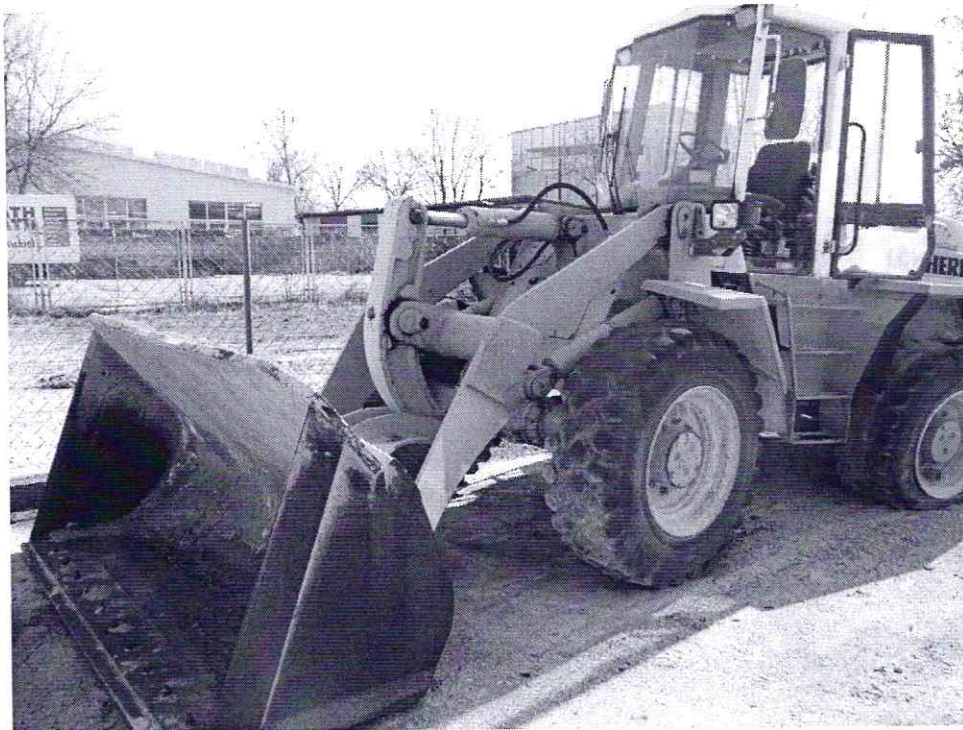
2. Brak dokumentacji techniczno-ruchowej i faktury zakupu.  
3. Maszyny nie badano w ruchu – uszkodzona opona tylnego lewego koła.
