**Opinia Techniczna, Wycena**

MS/09/11/25

Samochód specjalny (pompa do betonu):

**DAIMLERCHRYSLER MERCEDES-BENZ ACTROS  
nr rej. WW996WC**

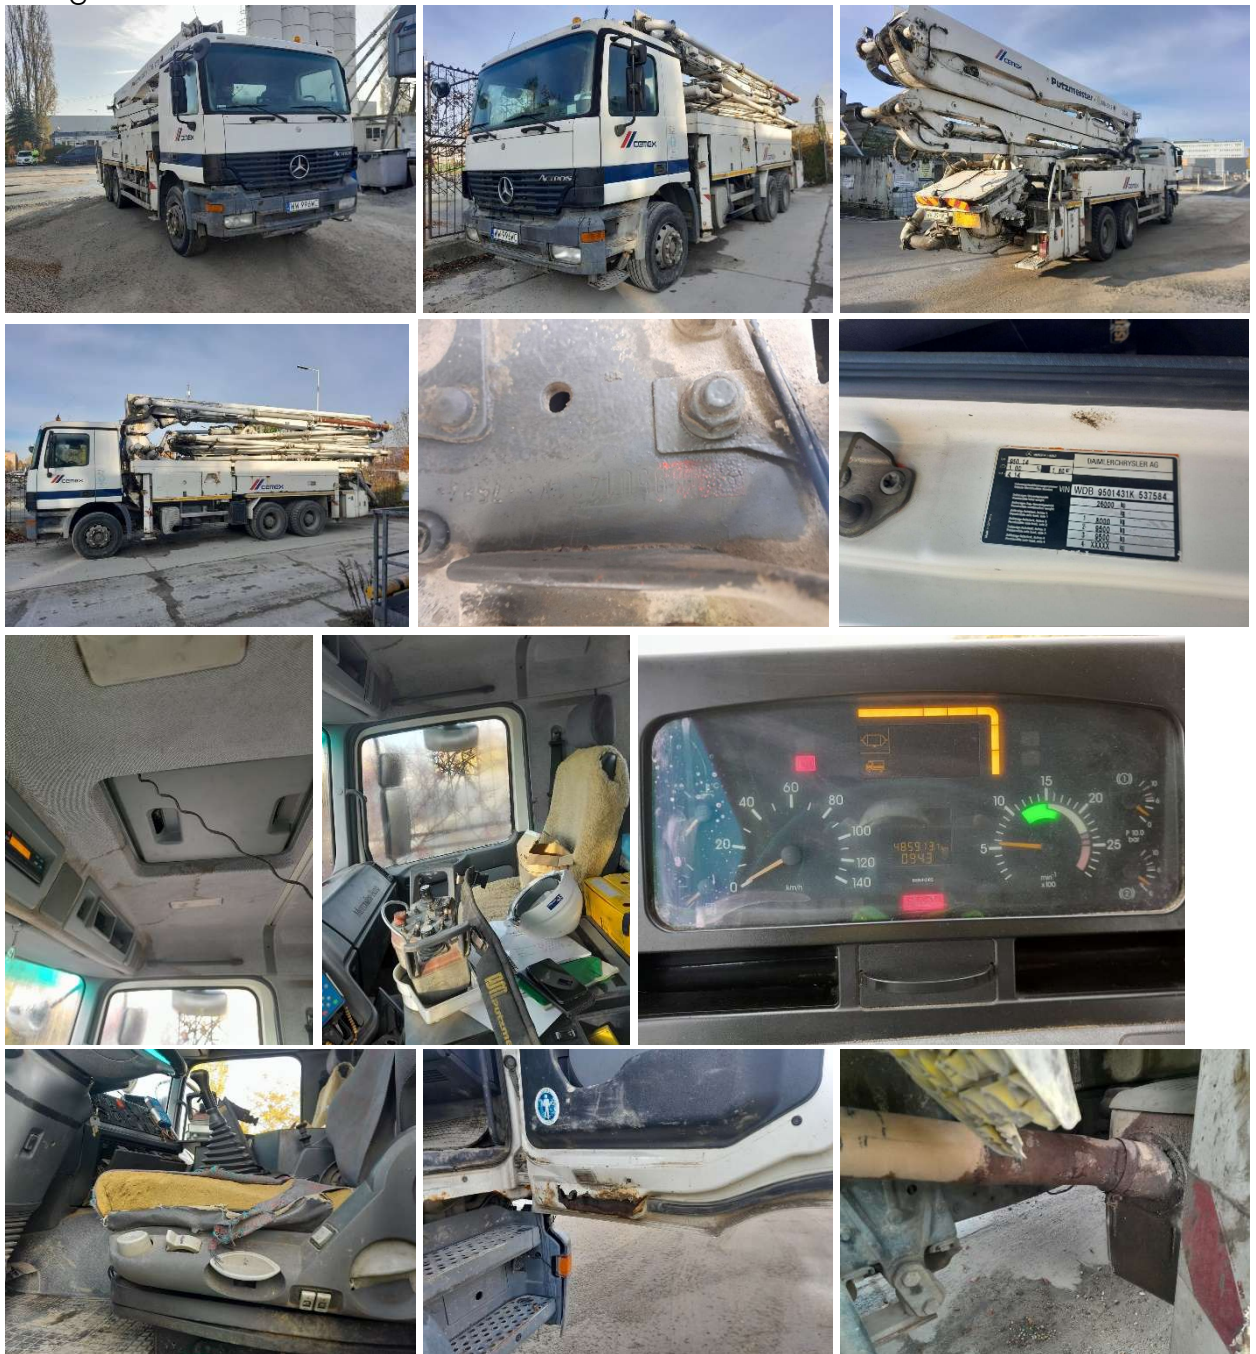
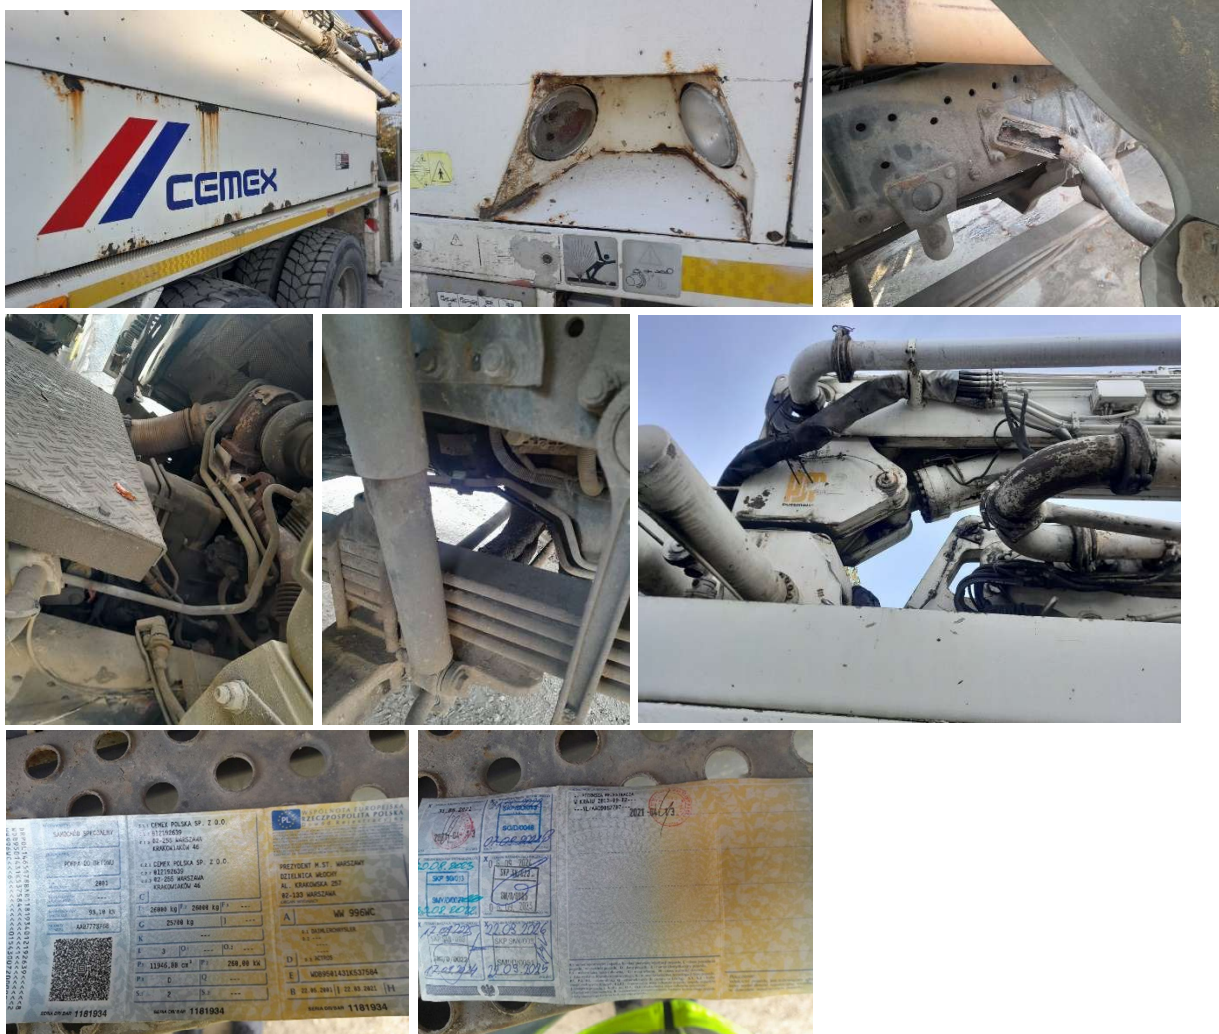
Fotografie:

Do wyceny przedstawiono używany samochód ciężarowy o zabudowie specjalnej „POMPA DO BETONU”.

Ogólny stan techniczny pojazdu określa się jako przeciętny. Korozja poszycia nadwozia, podwozia, zabudowy specjalnej. Jednostka napędowa oraz układ zabudowy specjalnej kwalifikuje się do diagnostyki serwisowej, naprawy, wymiany uszkodzonych elementów. Identyfikacja pojazdu na podstawie zgodności numeru VIN, numerów tablic rejestracyjnych z przekazaną dokumentacją (dowód rejestracyjny nr DR/BAR 1181934). Aktualne badanie techniczne (termin ważności 22.09.2026) oraz polisa OC.

Silnik uruchamia się. Jednostka napędowa kwalifikuje się do diagnostyki serwisowej, wymiany płynów eksploatacyjnych. Widoczne nieszczelności, wycieki na bloku silnika płynami eksploatacyjnymi (olejem). Postępująca korozja przestrzeni komory silnika.

Błąd „BS” wskazuje na uszkodzenie układu hamulcowego, konieczny serwis, naprawa, wymiana uszkodzonych elementów. Układ kierowniczy z uwagi na wiek pojazdu wymaga diagnostyki serwisowej. Postępująca korozja elementów. Wszystkie opony zużyte (niski bieżnik), kwalifikują się do wymiany.

Nadwozie pojazdu, kabina z miejscowymi uszkodzeniami oraz widoczną korozją poszycia elementów.

Zabudowa specjalna, tj. pompa do betonu kwalifikuje się do diagnostyki serwisowej, naprawy, wymiany uszkodzonych elementów. Widoczne wycieki oleju hydraulicznego. Korozja elementów zabudowy, m.in.: maszt, rury.
