**Rodzaj opracowania:** **Opinia Techniczna, Wycena**

**Numer opinii:** MS/04/03/26

**Obiekt badań:** Samochód specjalny (pompa do betonu)  
**MAN 18.284 nr rej. WW206WC**

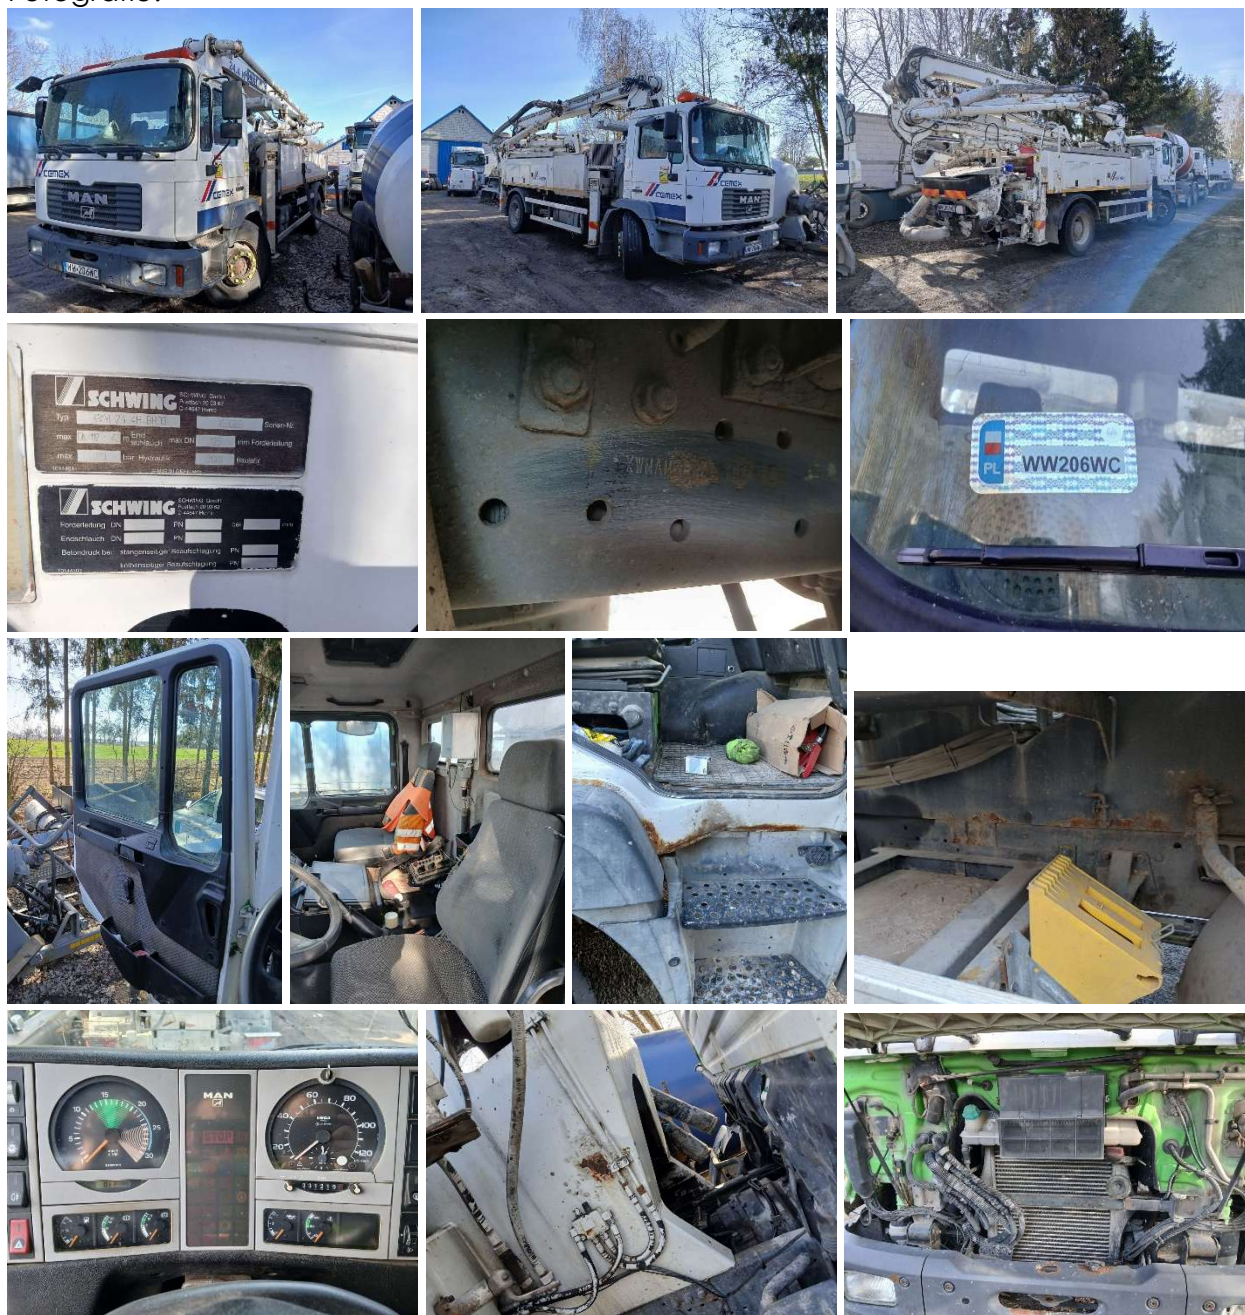
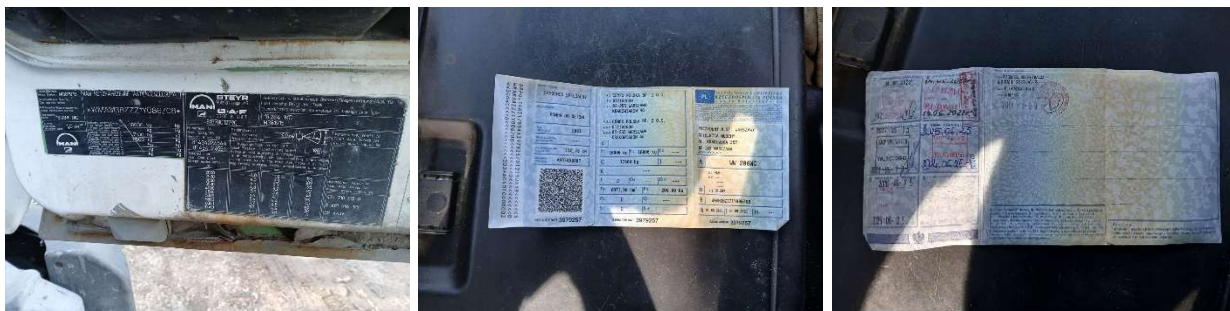
#### Fotografie:

Do wyceny przedstawiono używany samochód ciężarowy o zabudowie specjalnej „POMPA DO BETONU”. Pojazd eksploatowany do 28.02.2026 (adres postoju pompy: Nożewo 38, 07-415 Olszewo-Borki). Liczne uszkodzenia oraz niesprawności elementów nadwozia, podwozia, zabudowy specjalnej. Korozja poszycia nadwozia, podwozia, zabudowy specjalnej. Jednostka napędowa oraz układ zabudowy specjalnej niesprawne, kwalifikuje się do naprawy / wymiany podzespołów.

Nadwozie pojazdu, kabina z licznymi uszkodzeniami oraz korozją poszycia elementów. Uszkodzone m.in.:

- rama pomocnicza – korozja poszycia elementów,
- zderzak przedni – otarcia poszycia elementu, korozja,
- pokrywa przednia – uszkodzona powłoka lakierowa, korozja,
- drzwi prawe - uszkodzona powłoka lakierowa, korozja,
- drzwi lewe – uszkodzona powłoka lakierowa, korozja,
- próg prawy – uszkodzona powłoka lakierowa, głęboka korozja,
- próg lewy – uszkodzona powłoka lakierowa, głęboka korozja,
- ściana tylna - uszkodzona powłoka lakierowa, korozja,
- nadkole przednie prawe kabiny – otarcia poszycia,
- nadkole przednie lewe kabiny – otarcia poszycia,
- stopnie drzwi prawych – otarcia poszycia elementu, korozja,
- stopnie drzwi lewych – otarcia poszycia elementu, korozja.

Zabudowa specjalna, tj. pompa do betonu z licznymi uszkodzeniami podzespołów. Zlecniodawca zgłasza luzy na połączeniu wieży z masztem (brak możliwości precyzyjnego sterowania masztem) oraz luzy na wysięgu. Zasuwa kwalifikuje się do remontu, pierścień tnący do wymiany. Elementy rurociągu zużyte w 80 %. Korozja zabudowy, m.in.: maszt, rury.
