**Rodzaj opracowania:** **Opinia Techniczna, Wycena**

**Numer opinii:** MS/50/03/26

**Zakres opinii:** Określenie wartości rynkowej

**Obiekt badań:** Samochód ciężarowy - betoniarka:  
**MERCEDES-BENZ ACTROS 3241**  
**nr rej.: WW803WL**

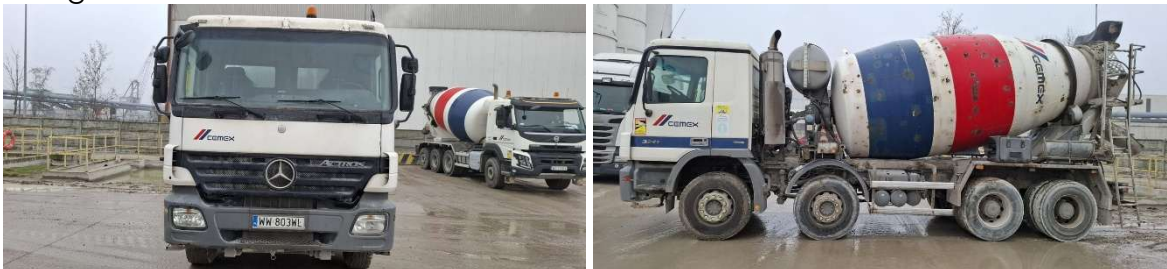
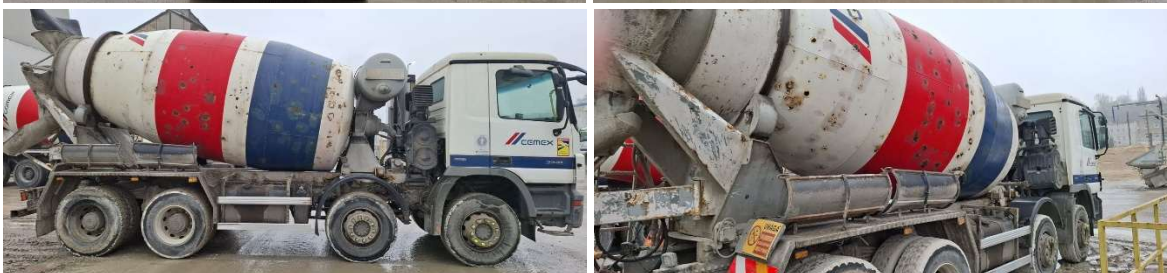
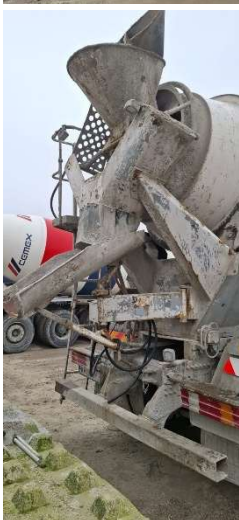
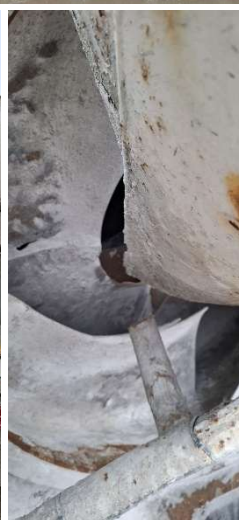
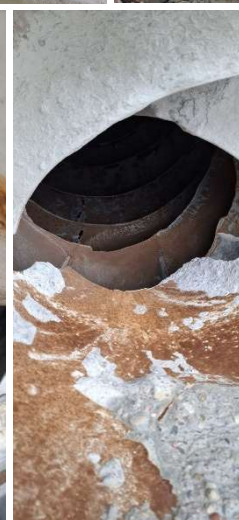
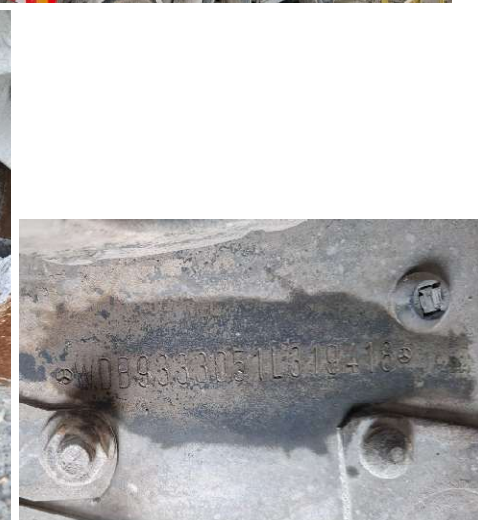
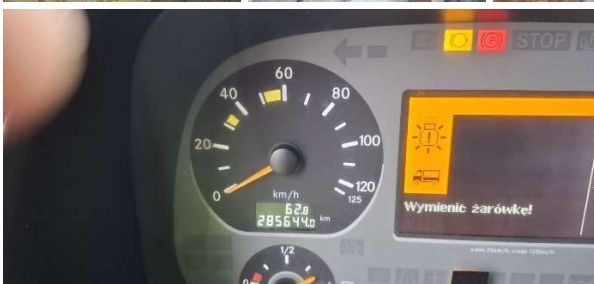
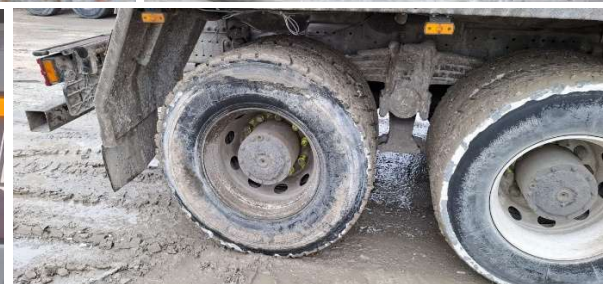
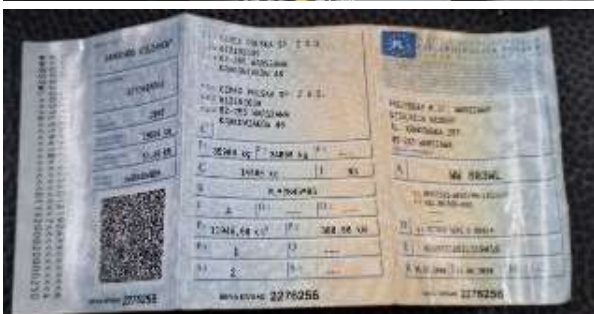
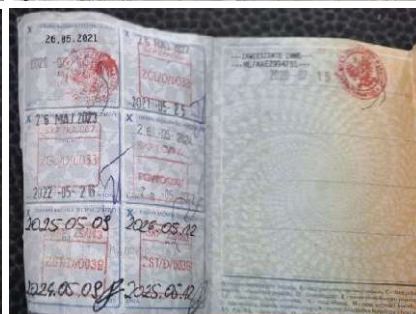
Fotografie:

Ogólny stan techniczny pojazdu określa się jako poniżej przeciętej. Widoczna korozja elementów nadwozia, podwozia, zabudowy specjalnej. Jednostka napędowa kwalifikuje się do diagnostyki serwisowej.

Silnik uruchamia się. Użytkownik zgłasza nieszczelności, wycieki na bloku silnika płynami eksploatacyjnymi (olejem). Korozja przestrzeni komory silnika.

Stan zewnętrzny elementów przeciętny. Podzespoły układu kierowniczego i hamulcowego sprawne, bez uszkodzeń mechanicznych. Opony zużyte, kwalifikują się do wymiany. Rozległa korozja elementów.

Nadwozie pojazdu, kabina z widocznymi otarciami powłoki lakierowej oraz korozją poszycia elementów.

- rama pomocnicza – uszkodzone poszycie, korozja,
- zderzak przedni – otarcia poszycia,
- pokrywa przednia – uszkodzona powłoka lakierowa,
- drzwi prawe - uszkodzona powłoka lakierowa, ogniska korozji,
- drzwi lewe - uszkodzona powłoka lakierowa, ogniska korozji,
- próg prawy – uszkodzona powłoka lakierowa, korozja,
- próg lewy – uszkodzona powłoka lakierowa, korozja,
- narożnik tylny prawy – uszkodzona powłoka lakierowa,
- narożnik tylny lewy – uszkodzona powłoka lakierowa,
- ściana tylna - uszkodzona powłoka lakierowa, ogniska korozji,
- nadkole przednie prawe kabiny - otarcia poszycia,
- nadkole przednie lewe kabiny – otarcia poszycia,
- stopnie drzwi prawych - korozja,
- stopnie drzwi lewych - korozja,
- błotnik tylny prawy – deformacje elementu, otarcia poszycia, korozja,
- błotnik tylny lewy – otarcia poszycia elementu, korozja.

Wyposażenie oraz wnętrze pojazdu w stanie przeciętnym. Widoczne otarcia oraz trwałe zabrudzenia elementów, m.in.: konsoli przedniej, nakładek wewnętrznych drzwi, deski rozdzielczej, tapicerki siedzeń, podsufitki, wykładziny podłogi. Uszkodzona instalacja elektryczna oświetlenia.

Zabudowa specjalna, tj. betoniarka z miejscowymi otarciami oraz rozległą korozją. Poszycie mieszalnika z licznymi nieszczelnościami i wytarciami. Pióra w mieszalniku wyeksploatowane, kwalifikują się do częściowej wymiany (zastygnięty beton w mieszalniku). Liczne wycieki płynów eksploatacyjnych. Rama pomocnicza skorodowana.
