Rodzaj opracowania: **Opinia Techniczna, Wycena**

Numer opinii: MS/32/04/26

Zakres opinii: Określenie wartości rynkowej

Obiekt badań: Samochód ciężarowy - betoniarka:
MERCEDES-BENZ ACTROS 4141B
nr rej.: WW582WN

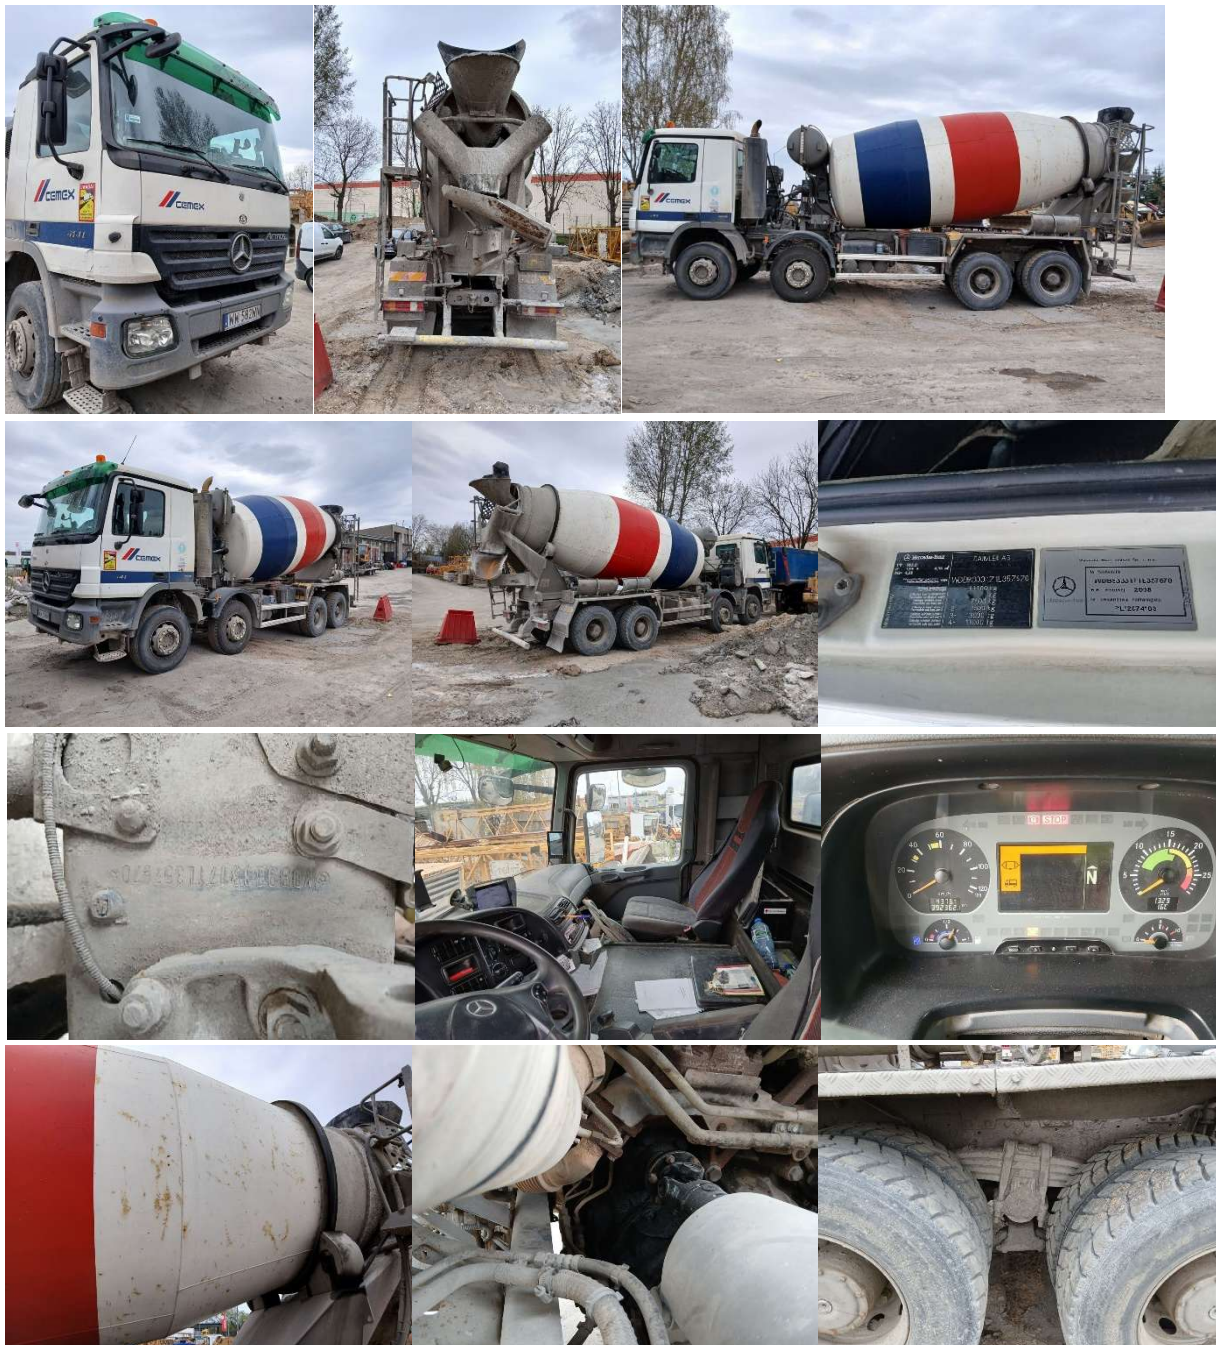
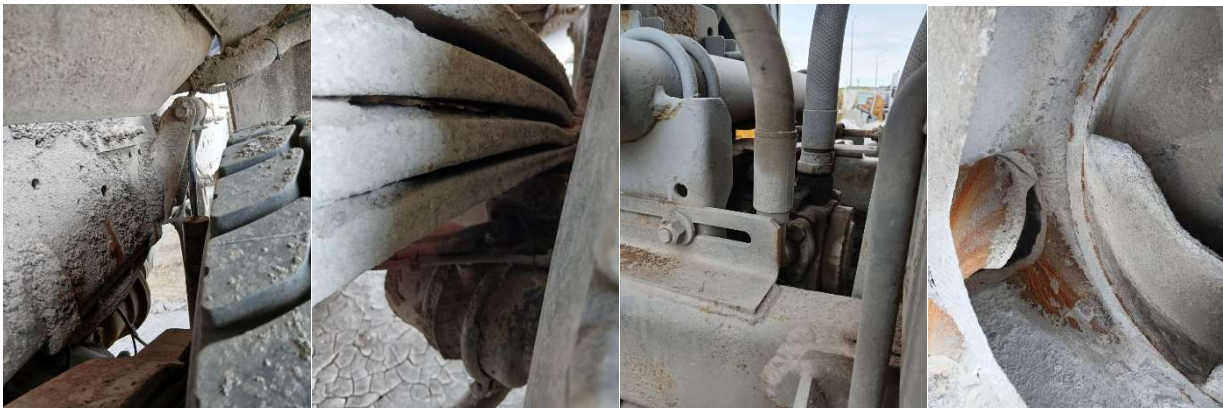
Fotografie:

Ogólny stan techniczny pojazdu określa się jako poniżej przeciętny. Widoczna korozja elementów nadwozia, podwozia, zabudowy specjalnej. Jednostka napędowa uszkodzona, kwalifikuje się do naprawy.

Silnik uszkodzony, kwalifikuje się do generalnego remontu / wymiany (luz na głównej podporze wału korbowego). Korozja przestrzeni komory silnika.

Zawieszenie pojazdu kwalifikuje się do remontu. Brak poduszek resorów na 3 osi z prawej strony. Podzespoły układu kierowniczego i hamulcowego sprawne, bez uszkodzeń mechanicznych. Ogumienie: 315/80 R22,5. Korozja elementów.

Nadwozie pojazdu, kabina z widocznymi otarciami powłoki lakierowej oraz korozją poszycia elementów.

- rama pomocnicza – uszkodzone poszycie, korozja,
- zderzak przedni – otarcia poszycia,
- pokrywa przednia – uszkodzona powłoka lakierowa,
- drzwi prawe - uszkodzona powłoka lakierowa, ogniska korozji,
- drzwi lewe - uszkodzona powłoka lakierowa, ogniska korozji,
- próg prawy – uszkodzona powłoka lakierowa, korozja,
- próg lewy – uszkodzona powłoka lakierowa, korozja,
- narożnik tylny prawy – uszkodzona powłoka lakierowa,
- narożnik tylny lewy – uszkodzona powłoka lakierowa,
- ściana tylna - uszkodzona powłoka lakierowa, ogniska korozji,
- nadkole przednie prawe kabiny - otarcia poszycia,
- nadkole przednie lewe kabiny – otarcia poszycia,
- stopnie drzwi prawych - korozja,
- stopnie drzwi lewych - korozja,
- błotnik tylny prawy – otarcia poszycia, korozja,
- błotnik tylny lewy – otarcia poszycia, korozja.

Zabudowa specjalna, tj. betoniarka z licznymi otarciami oraz korozją. Poszycie mieszalnika z miejscowymi nieszczelnościami i wytarciami. Pióra w mieszalniku wyeksploatowane (zastygnięty beton w mieszalniku). Rama pomocnicza z korozją elementów.
