**Rodzaj opracowania:** **Opinia Techniczna, Wycena**

**Numer opinii:** MS/28/04/26

**Obiekt badań:** Samochód ciężarowy - betoniarka:  
**MERCEDES-BENZ ACTROS 3241B**  
**nr rej.: WW844WL**

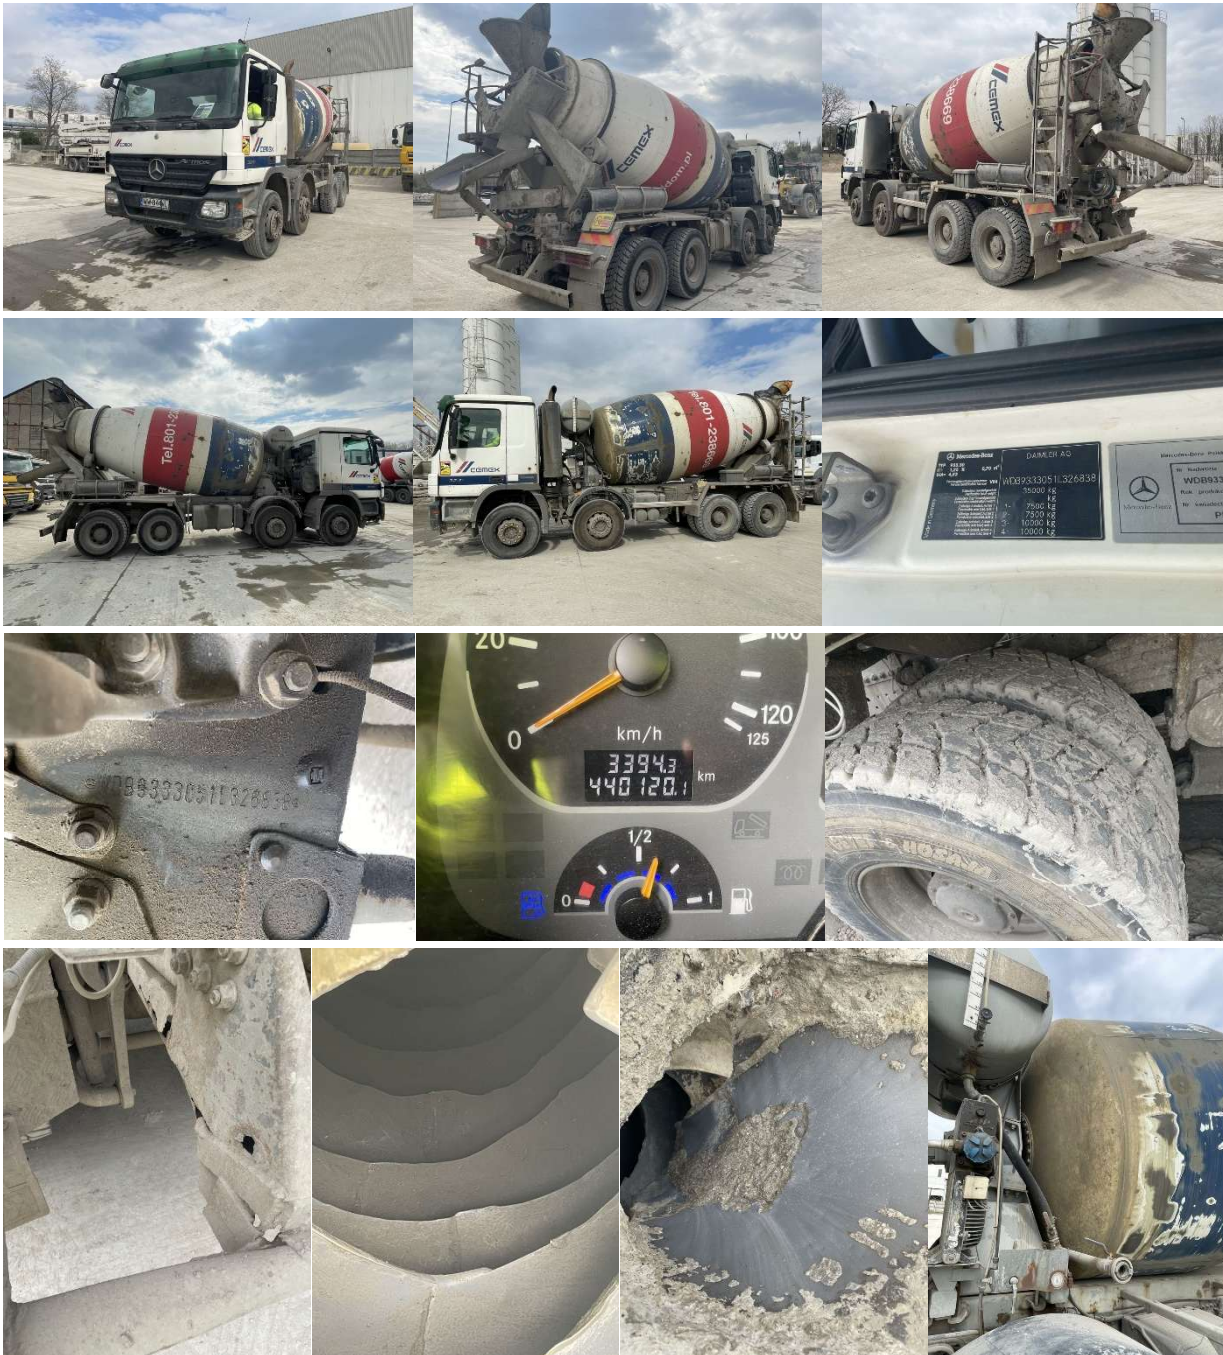
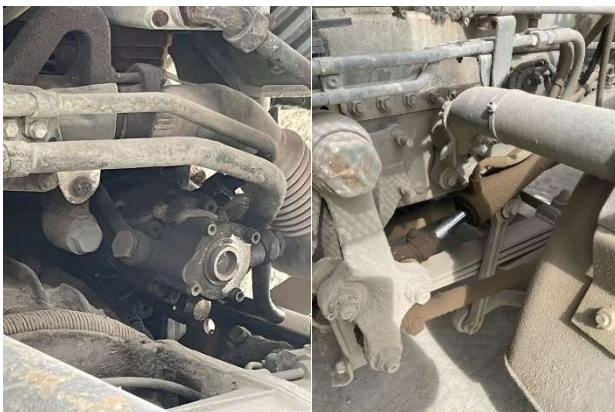
Fotografie:

Ogólny stan techniczny pojazdu określa się jako poniżej przeciętny. Widoczna postępująca korozja elementów nadwozia, podwozia, zabudowy specjalnej. Jednostka napędowa kwalifikuje się do diagnostyki serwisowej.

Silnik uruchamia się. Użytkownik zgłasza nieszczelności, wycieki, zalania w dolnej części bloku silnika płynami eksploatacyjnymi (olejem). Korozja przestrzeni komory silnika.

Stan zewnętrzny elementów przeciętny. Podzespoły układu kierowniczego i hamulcowego sprawne. Opony w stanie przeciętnym. Rozległa korozja elementów.

Nadwozie pojazdu, kabina z widocznymi otarciami poszycia oraz korozją powłoki lakierowej elementów.

- rama pomocnicza – uszkodzone poszycie, korozja,
- zderzak przedni – otarcia poszycia,
- pokrywa przednia – uszkodzona powłoka lakierowa,
- drzwi prawe - uszkodzona powłoka lakierowa, ogniska korozji,
- drzwi lewe - uszkodzona powłoka lakierowa, ogniska korozji,
- próg prawy – uszkodzona powłoka lakierowa, korozja,
- próg lewy – uszkodzona powłoka lakierowa, korozja,
- narożnik tylny prawy – uszkodzona powłoka lakierowa,
- narożnik tylny lewy – uszkodzona powłoka lakierowa,
- ściana tylna - uszkodzona powłoka lakierowa, ogniska korozji,
- nadkole przednie prawe kabiny - otarcia poszycia,
- nadkole przednie lewe kabiny – otarcia poszycia,
- stopnie drzwi prawych - korozja,
- stopnie drzwi lewych - korozja,
- błotnik tylny prawy – otarcia poszycia, korozja,
- błotnik tylny lewy – otarcia poszycia, korozja.

Zabudowa specjalna, tj. betoniarka z licznymi otarciami oraz korozją. Poszycie mieszalnika z miejscowymi nieszczelnościami i wytarciami. Pióra w mieszalniku wyeksploatowane, kwalifikują się do zabezpieczenia (zastygnięty beton w mieszalniku). Stabilizatory do naprawy. Rama pomocnicza z korozją elementów.
