Rodzaj opracowania: **Opinia Techniczna, Wycena**

Numer opinii: MS/05/08/25

Obiekt badań: Ładowarka kołowa:  
**HUTA STALOWA WOLA Ł34**  
**nr fabryczny pojazdu: 97/68AA/004602**

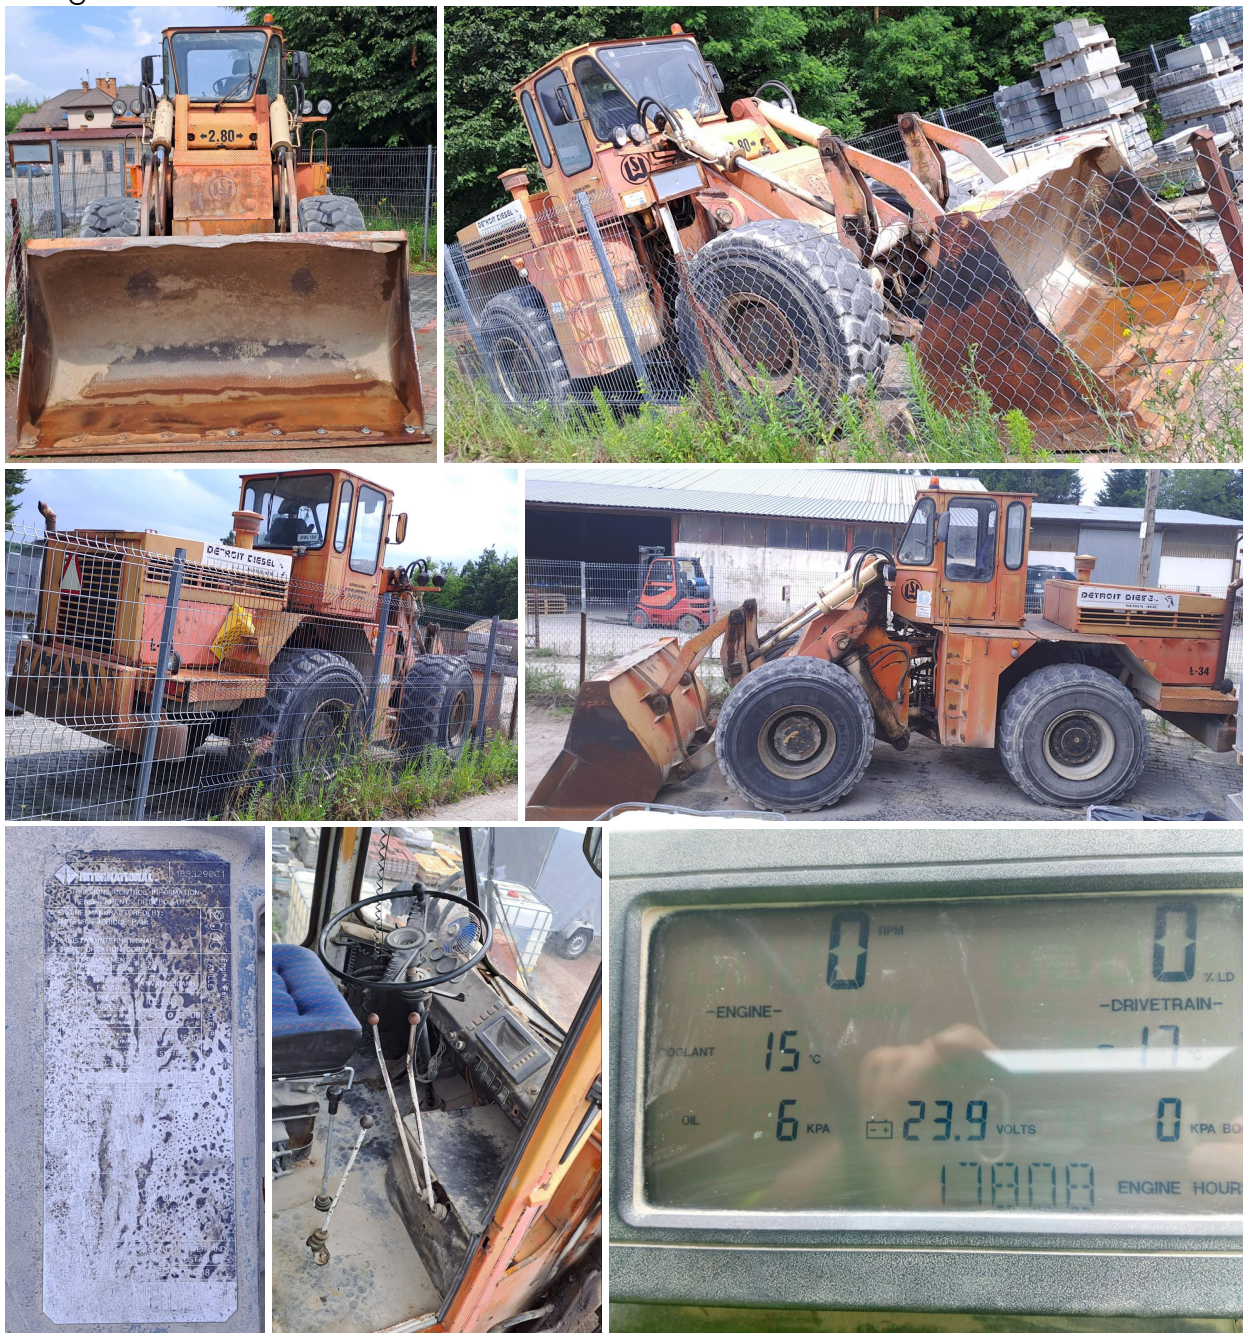
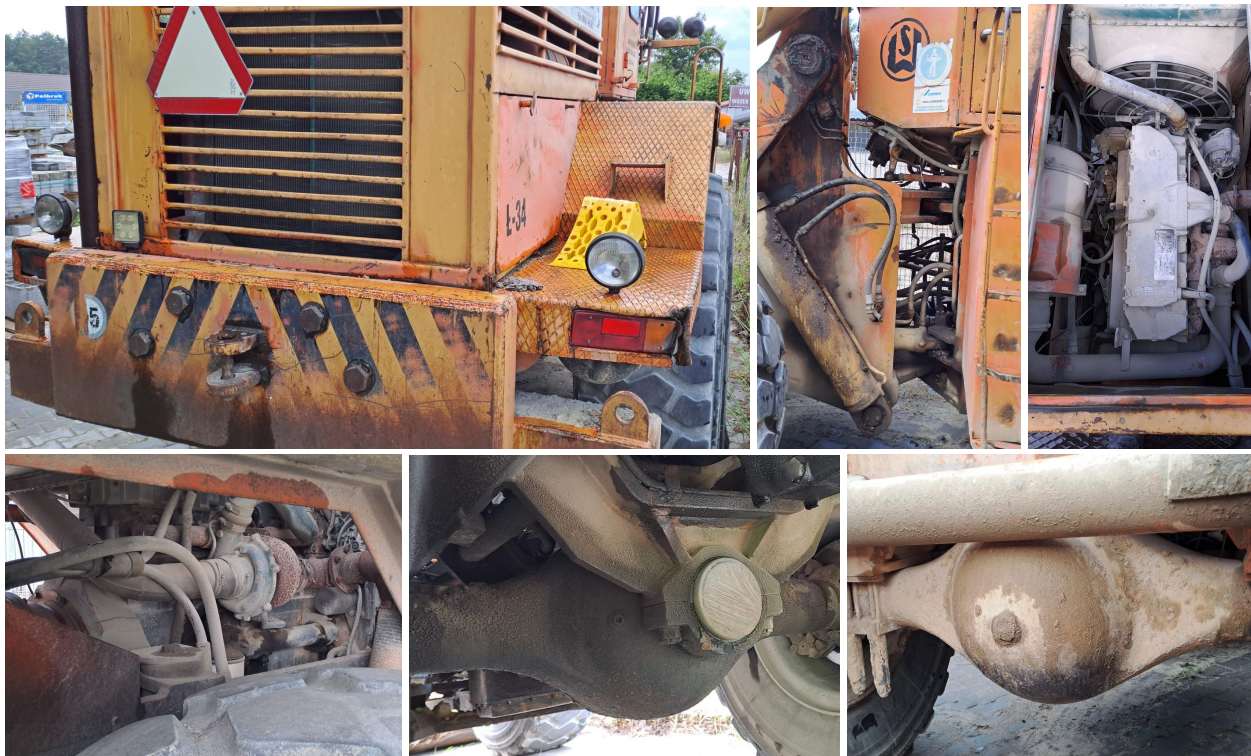
Fotografie:

Ogólny stan techniczny pojazdu określa się jako przeciętny.

Silnik sprawny, stan dobry, głowica wymieniana kilka lat temu. Skrzynia biegów sprawna, układ przeniesienia napędu sprawny.

Niewielkie wycieki, drobne nieszczelności wokół miski olejowej.

Podwozie pojazdu w stanie przeciętnym, normatywne zużycie. Wał napędowy, most tylny bez wycieków.

Opony w stanie dobrym, bieżnik ok. 30 mm.

Układ hamulcowy niesprawny – brak ciśnienia, kwalifikuje się do naprawy/wymiany uszkodzonych podzespołów.

Nadwozie pojazdu w stanie przeciętnym, normatywne zużycie. Miejscowe uszkodzenia poszycia o charakterze eksploatacyjnym. Lokalne ogniska korozji.

Układ hydrauliczny zespołu ładowarkowego sprawny, normatywne zużycie.
