**Rodzaj opracowania: Opinia Techniczna, Wycena**

**Numer opinii:** MS/21/04/25

**Obiekt badań:** Ładowarka kołowa:

**VOLVO L150F**

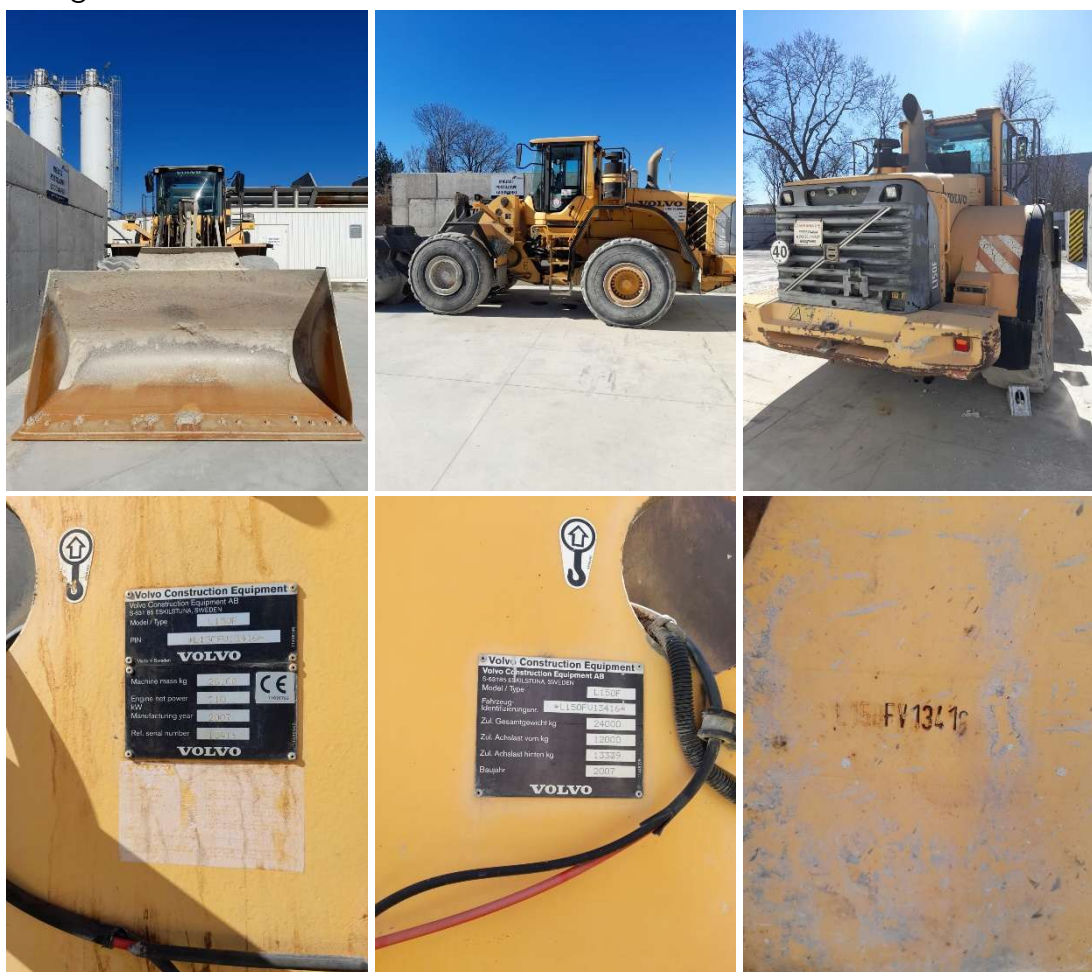
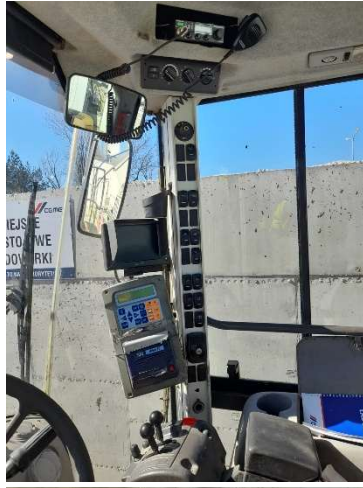
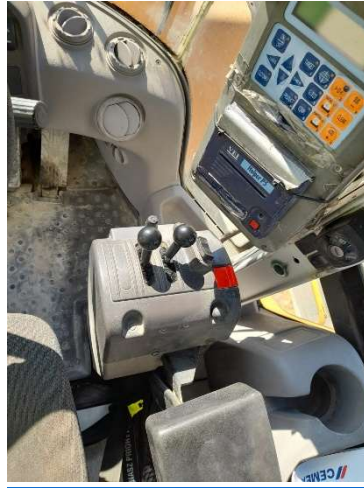
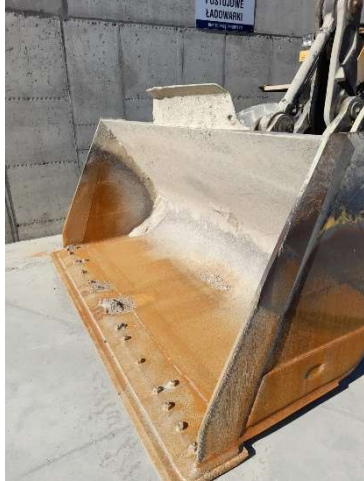
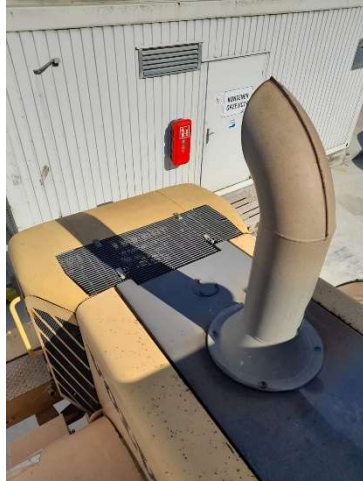
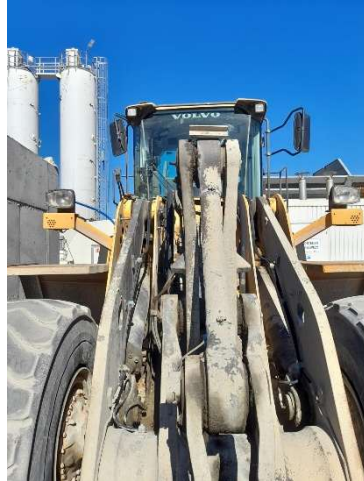
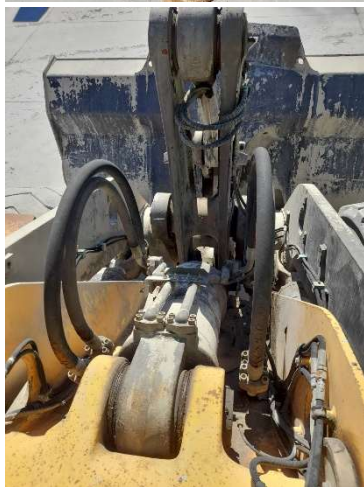
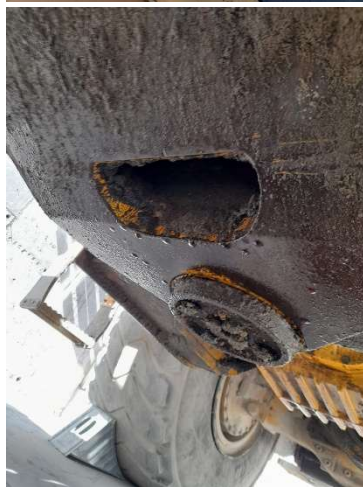
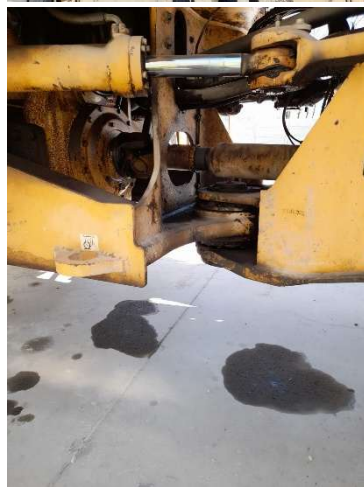
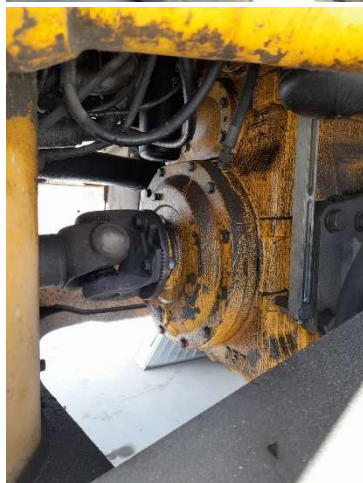
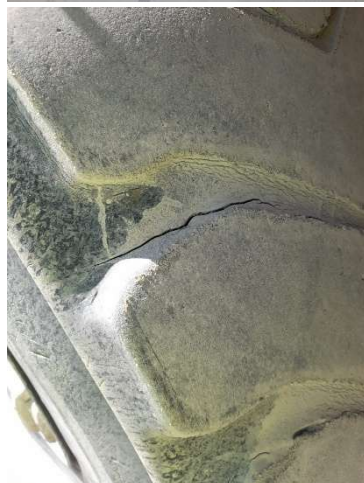
Fotografie:

Ogólny stan techniczny pojazdu określa się jako poniżej przeciętny.

Brak możliwości uruchomienia pojazdu, sprawdzenia pracy silnika z powodu rozładowanych akumulatorów. Zespół silnika z widocznymi wyciekami i nieszczelnościami. Rozwarstwione, sparciате przewody elastyczne silnika. Widoczna korozja silnika. Według informacji od zleceńodawcy brak płynności podczas załączania biegów oraz pracy („szarpie”), skrzynia biegów kwalifikuje się do diagnostyki serwisowej, naprawy/wymiany. Nieszczelności układu chłodzenia.

Podwozie pojazdu w stanie poniżej przeciętnym. Mosty, wały osie wymagają diagnostyki i naprawy serwisowej. Widoczna korozja i liczne wycieki. Opony w stanie poniżej przeciętnym, kwalifikują się do niezwłocznej wymiany. Liczne i rozległe pęknięcia, ubytki poszycia opon zarówno przednich jak i tylnych. Układ hamulcowy wymaga serwisu i naprawy.

Nadwozie pojazdu w stanie przeciętnym. Liczne uszkodzenia, wgniecenia, pęknięcia poszycia elementów oraz rozległa korozja m.in.: błotnik tylny, nadkola, podstopnie.

Liczne nieszczelności i wycieki z zespołów układu hydraulicznego. Zużyte, rozwarstwione, sparciате przewody hydrauliczne, nieszczelne rozdzielacze.

Wnętrze pojazdu w stanie przeciętnym. Liczne rysy, pęknięcia i otarcia elementów plastikowych, deski rozdzielczej oraz przetłaczników. Podsufitka zagrzybiała. Fotel kierowcy z widocznymi pęknięciami materiału tapicerskiego.
