**Rodzaj opracowania:** **Opinia Techniczna, Wycena**

**Numer opinii:** MS/25/03/25

**Zakres opinii:** Określenie wartości rynkowej

**Obiekt badań:** Samochód ciężarowy - betoniarka:  
**VOLVO nr rej.: WW 691WC**

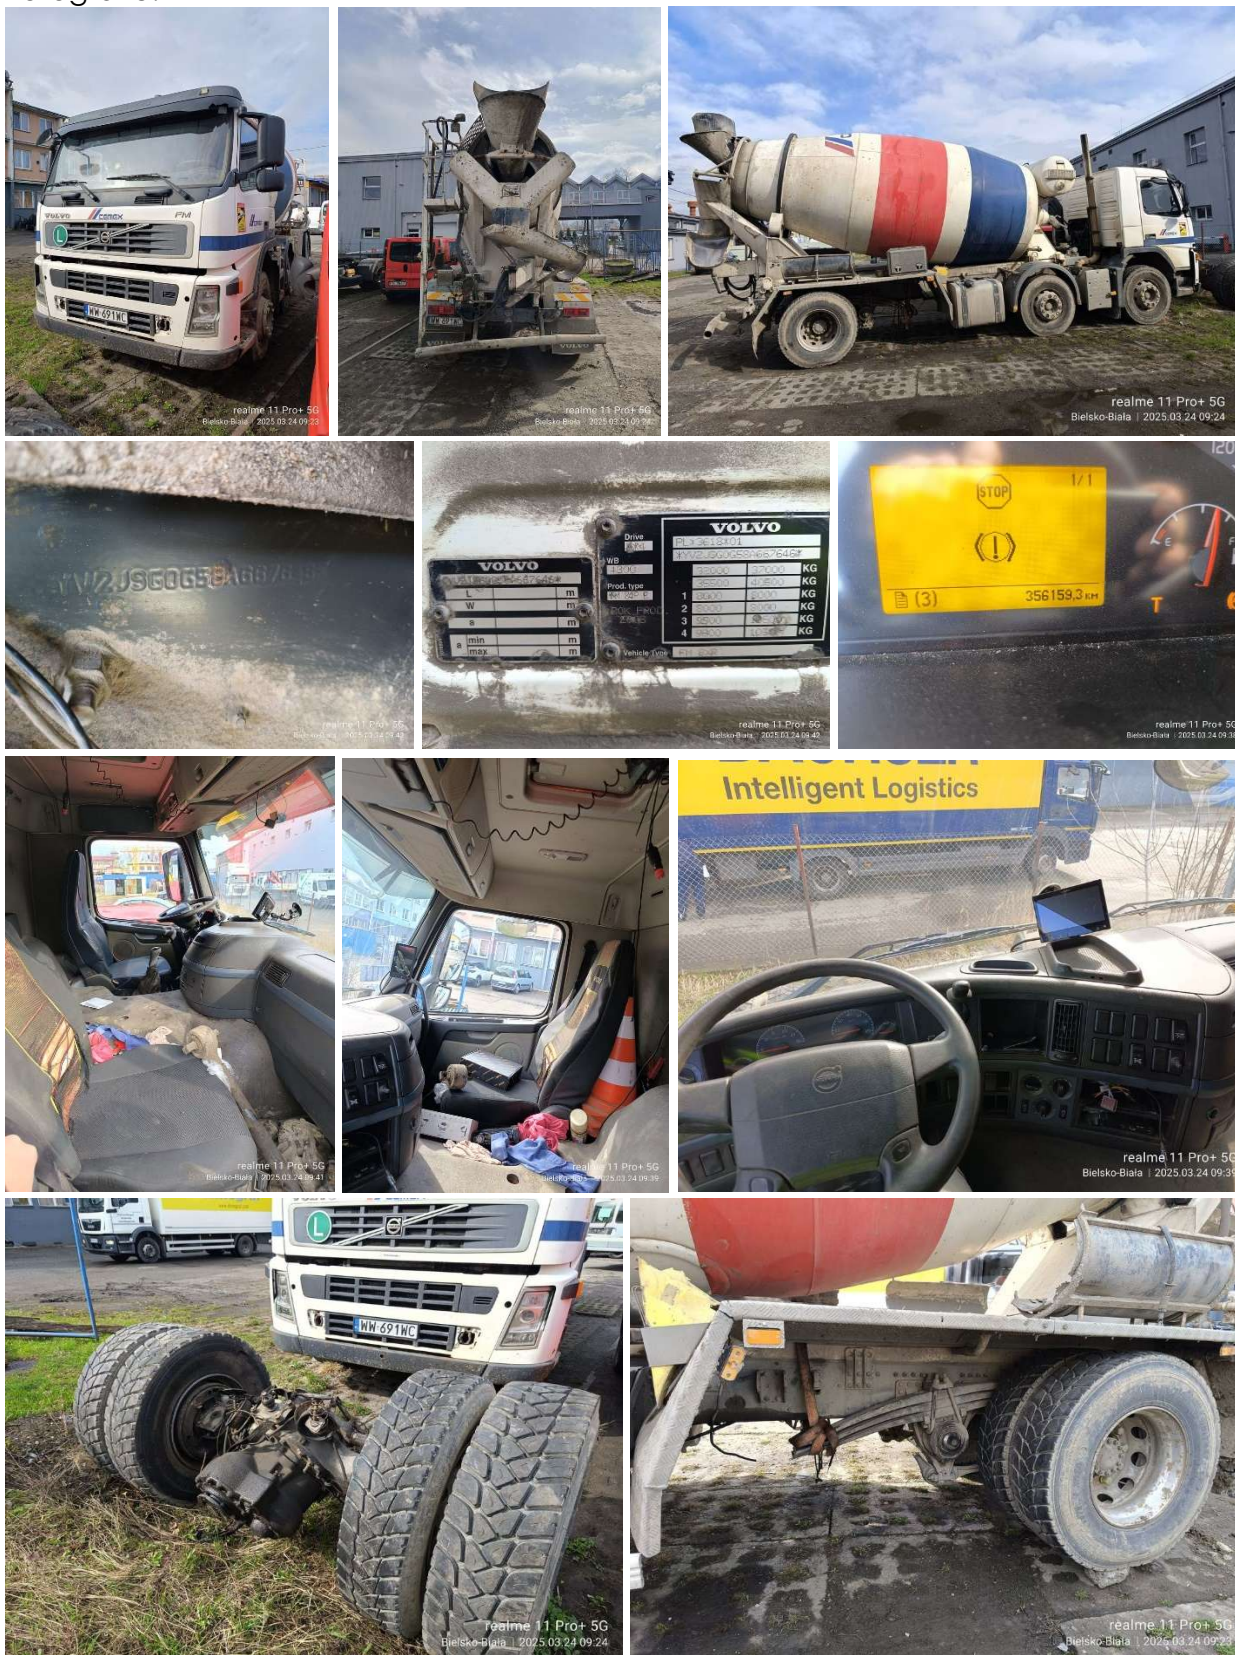
#### Fotografie:

Z uwagi na uszkodzenia, ogólny stan techniczny pojazdu określa się jako poniżej przeciętny. Betoniarka niesprawna technicznie, uszkodzony układ napędowy tj. most osi trzeciej. Miejsce postoju – Bielsko Białe. Widoczna korozja elementów nadwozia, podwozia, zabudowy specjalnej.

Stan zewnętrzny elementów poniżej przeciętnego. Urwany pierwszy most napędowy. Liczne uszkodzenia i niesprawności, min.: wały napędowe, wałek wejściowy do drugiego mostu, elementy zawieszenia mocujące pierwszy most, opony 3szt, felgi 2szt, instalacje elektryczne i pneumatyczne, siłowniki hamulcowe 2szt. Rozległa korozja elementów.
