Rodzaj opracowania: **Opinia Techniczna, Wycena**

Numer opinii: MS/30/04/25

Obiekt badań: Ładowarka kołowa:

**VOLVO L120D**

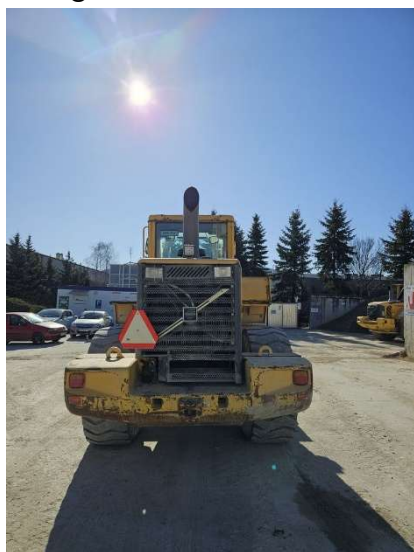
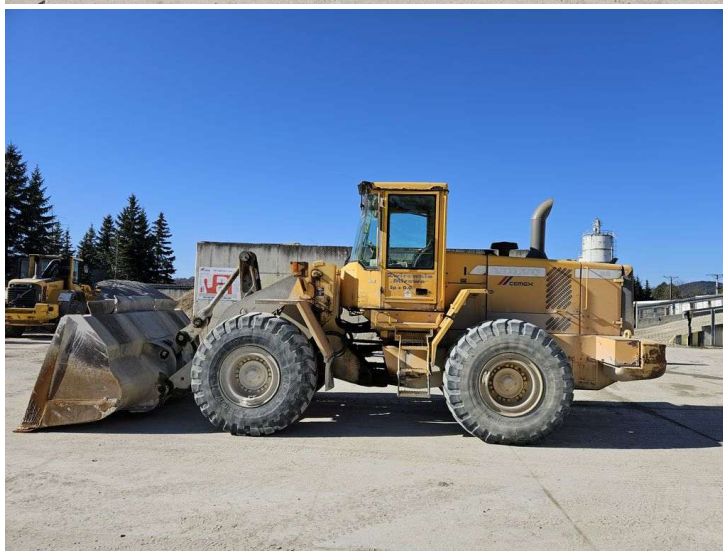
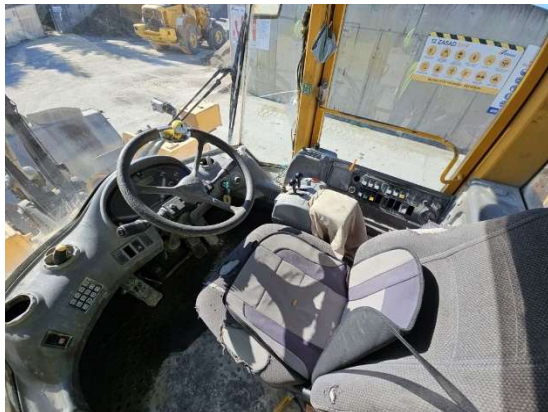
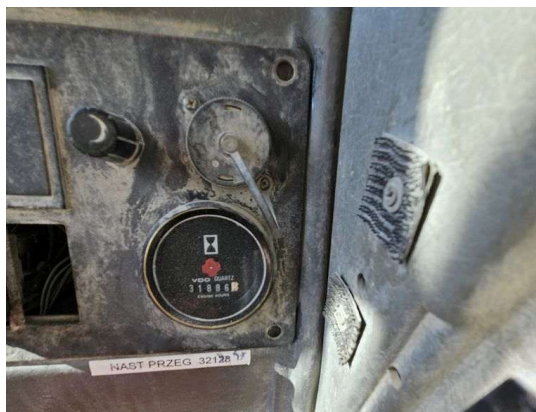
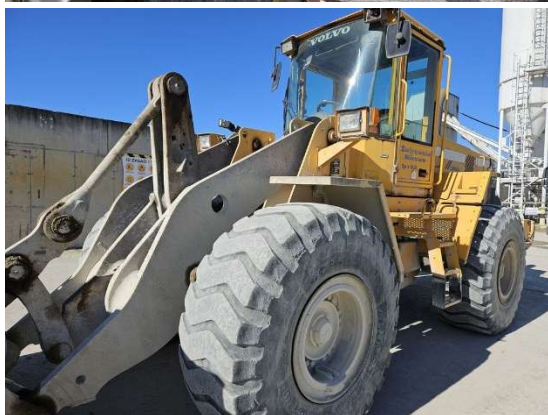
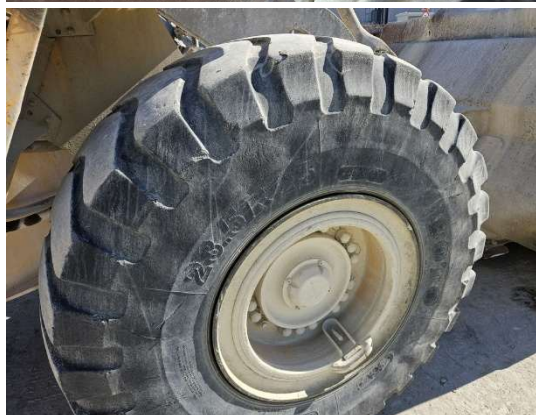
Fotografie:

Ogólny stan techniczny pojazdu określa się jako przeciętny.

Silnik sprawny, z widocznymi wyciekami.

Podwozie pojazdu w stanie poniżej przeciętnym.

Wał napędowy, most tylny z licznymi wyciekami, kwalifikują się do diagnostyki serwisowej, naprawy / wymiany zużytych podzespołów. Rozległa korozja elementów.

Opony w stanie poniżej przeciętnym, kwalifikują się do wymiany. Liczne i rozległe pęknięcia, ubytki poszycia opon zarówno przednich jak i tylnych.

Nadwozie pojazdu w stanie przeciętnym. Liczne uszkodzenia, wgniecenia, pęknięcia poszycia elementów oraz korozja.

Układ hydrauliczny zespołu ładowarkowego nieszczelny. Widoczne wycieki zarówno rozdzielacza hydraulicznego osprzętu jak i podzespołów, przewodów ciśnieniowych.

Wnętrze pojazdu w stanie przeciętnym. Liczne rysy i otarcia oraz pęknięcia poszycia elementów. Trwałe uszkodzenia, ubytki materiału tapicerki siedzenia.
