**Rodzaj opracowania:** **Opinia Techniczna, Wycena**

**Numer opinii:** MS/32/08/25

**Obiekt badań:** Samochód ciężarowy – betoniarka bez zabudowy  
specjalnej:

**MERCEDES-BENZ ACTROS 3241**

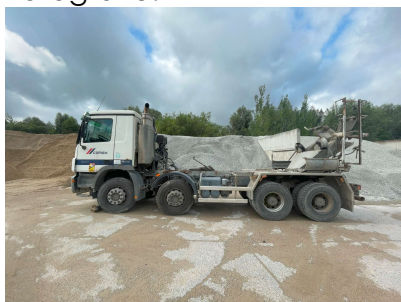
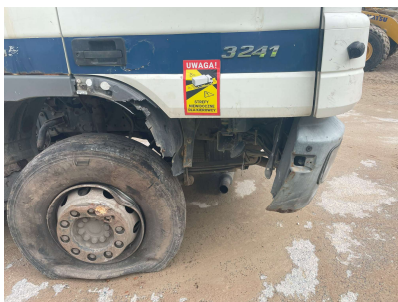
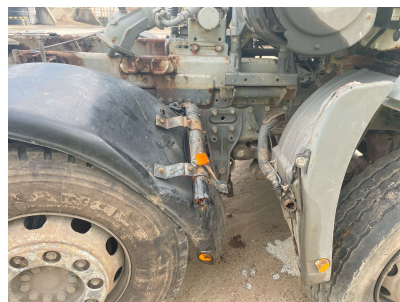
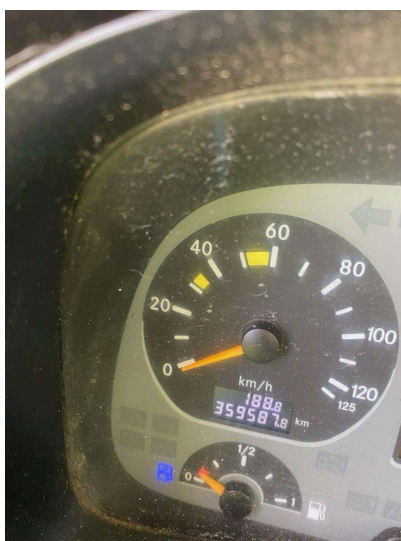
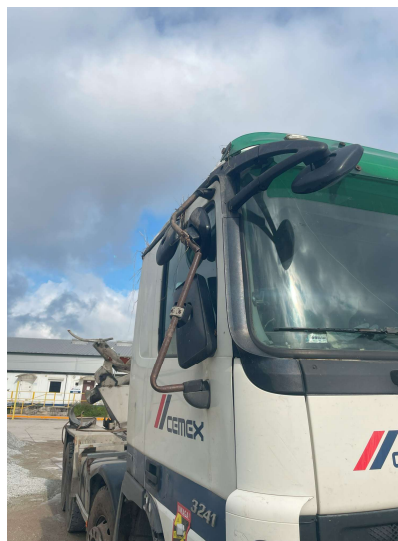
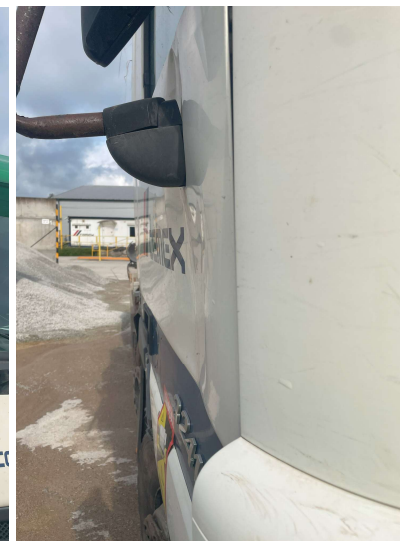
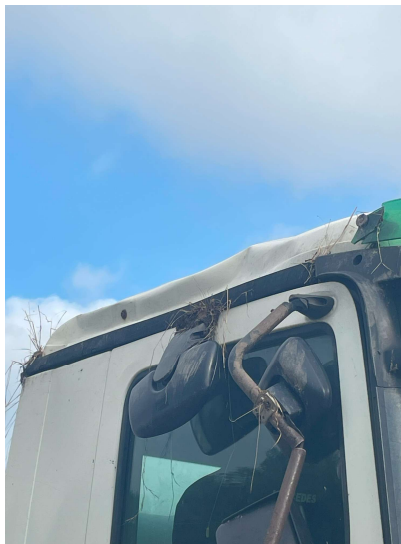
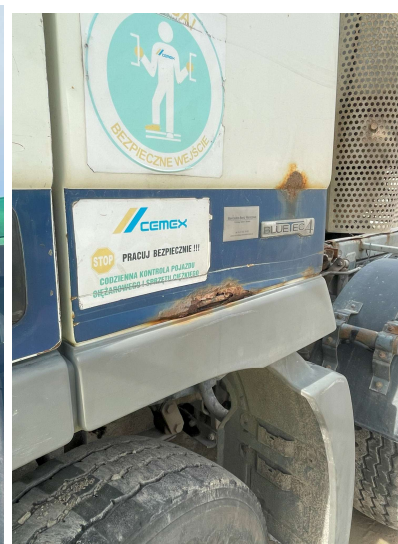
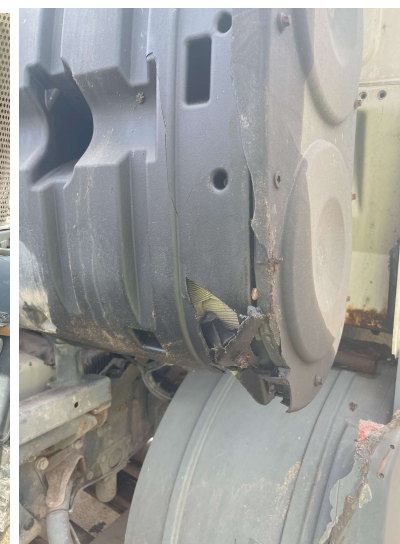
Fotografie:

Ogólny stan techniczny pojazdu, tj. podwozie oraz kabina z uwagi na liczne uszkodzenia i deformacje określa się jako przeciętny. Widoczne deformacje, otarcia oraz korozja elementów nadwozia, podwozia. Jednostka napędowa kwalifikuje się do diagnostyki serwisowej. Aktualne badanie techniczne (termin ważności 30.05.2026) oraz ubezpieczenie OC.

Elementy podwozia w stanie przeciętnym, z licznymi uszkodzeniami. Podzespoły układu kierowniczego i hamulcowego wymagają diagnostyki serwisowej, wymiany, naprawy uszkodzonych elementów. Korozja elementów. Koła prawe osi I i II kwalifikują się do wymiany.

Nadwozie pojazdu, kabina z licznymi uszkodzeniami, deformacjami poszycia, otarciami powłoki lakierowej oraz korozją.

- rama pomocnicza – uszkodzone poszycie, korozja,
- zderzak przedni – odkształcone poszycie, otarcia, korozja,
- pokrywa przednia – uszkodzona powłoka lakierowa,
- dach - odkształcone poszycie, uszkodzona powłoka lakierowa, ogniska korozji,
- drzwi prawe – odkształcone poszycie, uszkodzona powłoka lakierowa, korozja,
- drzwi lewe - uszkodzona powłoka lakierowa, ogniska korozji,
- próg prawy – odkształcone poszycie, uszkodzona powłoka lakierowa, korozja,
- próg lewy – uszkodzona powłoka lakierowa, korozja,
- narożnik tylny prawy – odkształcone poszycie, uszkodzona powłoka lakierowa,
- narożnik tylny lewy – uszkodzona powłoka lakierowa,
- ściana tylna - uszkodzona powłoka lakierowa, ogniska korozji,

- nadkole przednie prawe kabiny – pęknięty element, otarcia poszycia,
- nadkole przednie lewe kabiny – otarcia poszycia,
- stopnie drzwi prawych – brak elementu,
- stopnie drzwi lewych - korozja,
- błotnik tylny prawy – pęknięty element, otarcia poszycia,
- błotnik tylny lewy – otarcia poszycia elementu, korozja.
