**Rodzaj opracowania:** **Opinia Techniczna, Wycena**

**Numer opinii:** MS/25/06/25

**Zakres opinii:** Określenie wartości rynkowej

**Obiekt badań:** Samochód ciężarowy - betoniarka:  
**MERCEDES-BENZ 3241 nr rej.: WW 8715P**

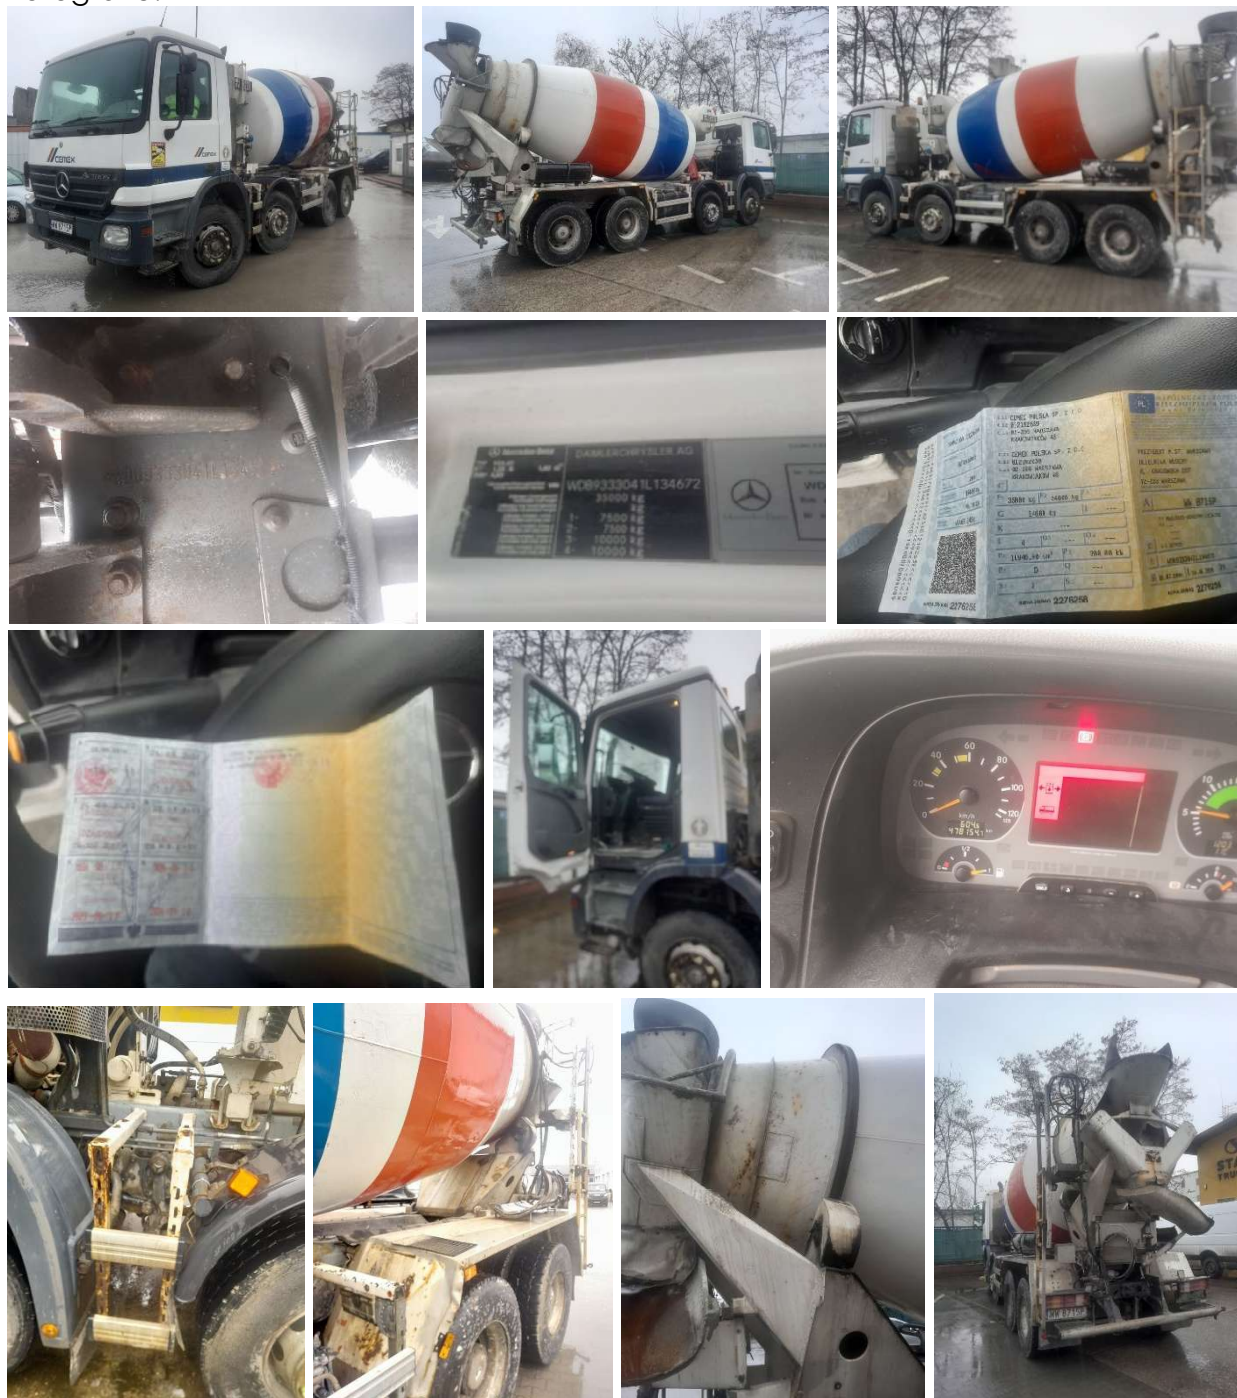
Fotografie:

Ogólny stan techniczny pojazdu określa się jako przeciętny. Widoczna korozja elementów nadwozia, podwozia, zabudowy specjalnej. Jednostka napędowa kwalifikuje się do diagnostyki serwisowej.

Problemy z uruchamianiem silnika. Akumulatory wyeksploatowane, kwalifikują się do wymiany. Zbiornik paliwa nieszczelny (wycieki paliwa). Korozja przestrzeni komory silnika.

Stan zewnętrzny elementów przeciętny. Podzespoły układu kierowniczego i hamulcowego sprawne, bez uszkodzeń mechanicznych. Opony zniszczone, o niskim bieżniku, kwalifikują się do wymiany. Rozległa korozja elementów.

Nadwozie pojazdu, kabina z miejscowymi otarciami powłoki lakierowej o charakterze eksploatacyjnym oraz korozją poszycia elementów.

- rama pomocnicza – miejscowe pęknięcia spawów, korozja,
- zderzak przedni – otarcia poszycia,
- pokrywa przednia – uszkodzona powłoka lakierowa,
- próg prawy – uszkodzona powłoka lakierowa,
- próg lewy – uszkodzona powłoka lakierowa,
- nadkole przednie prawe kabiny - otarcia poszycia,
- nadkole przednie lewe kabiny – otarcia poszycia,
- stopnie drzwi prawych - korozja,
- stopnie drzwi lewych - korozja,
- błotnik tylny prawy – otarcia poszycia elementu, korozja,
- błotnik tylny lewy – otarcia poszycia elementu, korozja.

Zabudowa specjalna, tj. betoniarka z miejscowymi otarciami oraz korozją. Poszycie mieszalnika z miejscowymi otarciami, zarysowaniami. Stan techniczny piór wewnątrz mieszalnika oraz lej adekwatny do lat eksploatacji. Rama pomocnicza z rozległą korozją elementów.
