**Rodzaj opracowania:** **Opinia Techniczna, Wycena**

**Numer opinii:** MS/31/08/25

**Obiekt badań:** Samochód ciężarowy – betoniarka / pompa do betonu:  
**MERCEDES-BENZ ACTROS 4140**  
**nr rej.: WW 079WF**

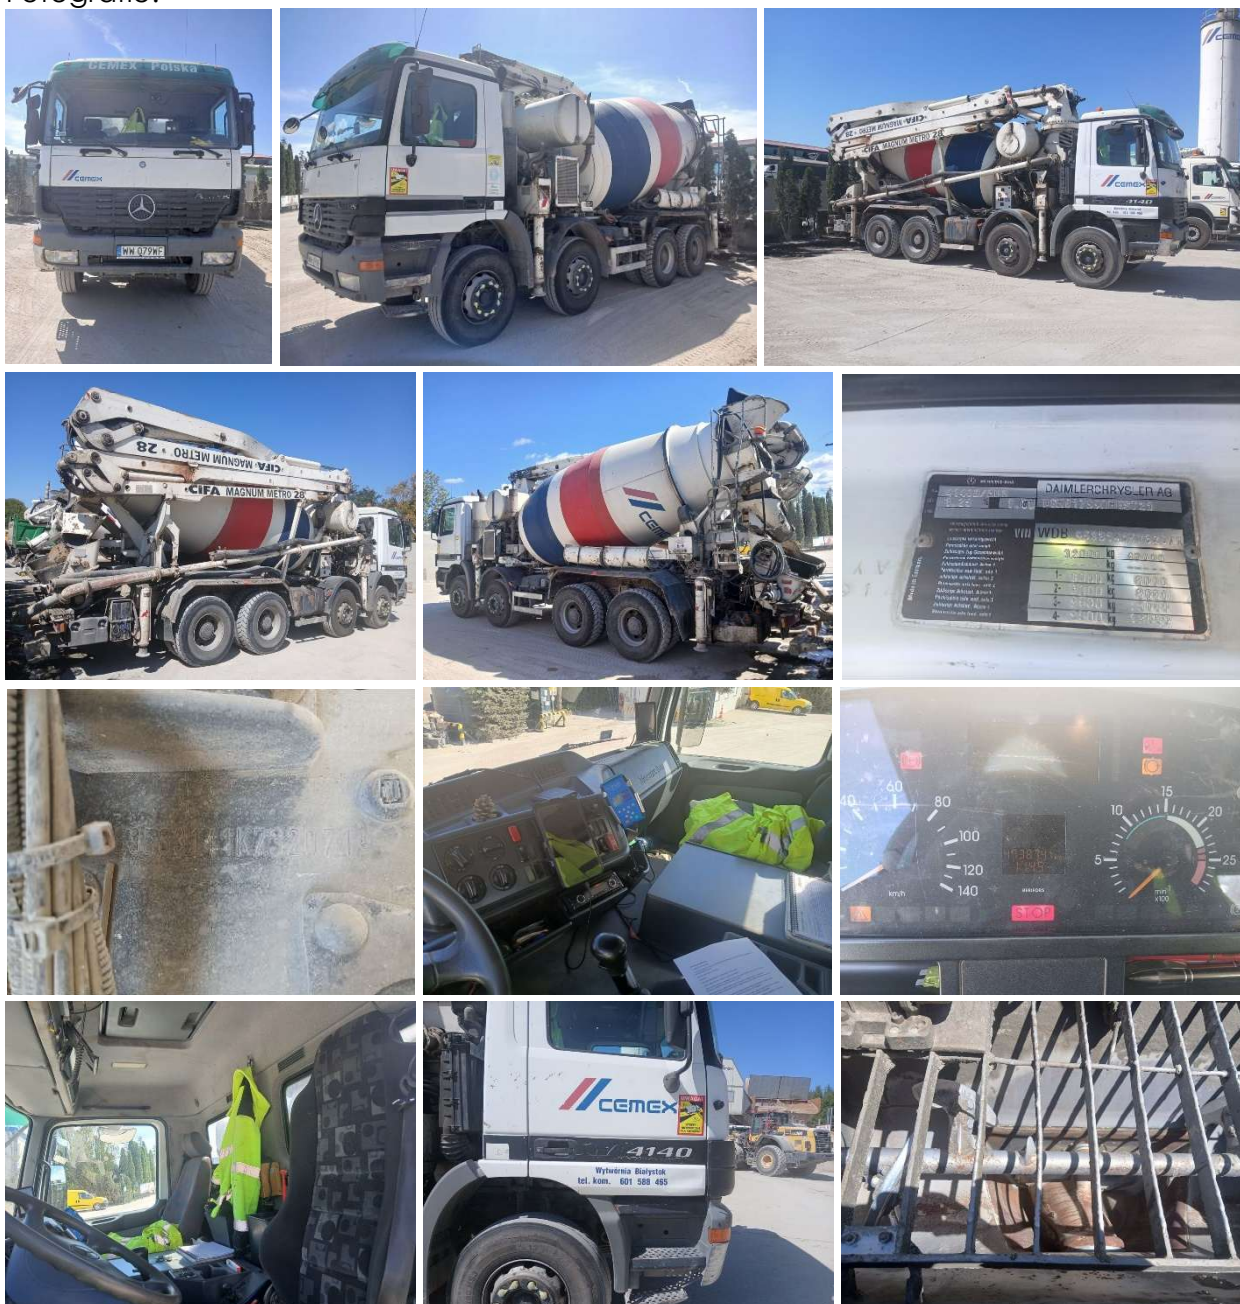
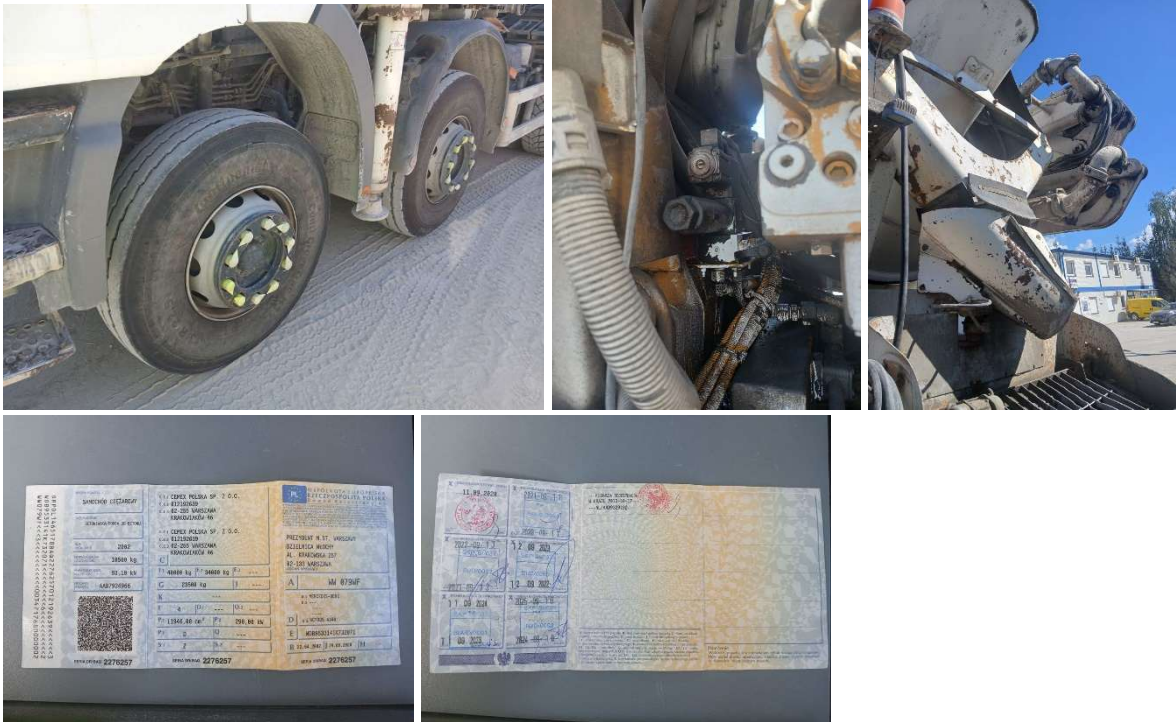
Fotografie:

Z uwagi na uszkodzenia oraz niesprawności elementów nadwozia, podwozia, zabudowy specjalnej, ogólny stan techniczny pojazdu określa się jako poniżej przeciętny. Korozja poszycia nadwozia, podwozia, zabudowy specjalnej. Jednostka napędowa oraz układ zabudowy specjalnej kwalifikuje się do diagnostyki serwisowej, naprawy / wymiany uszkodzonych podzespołów.

Nadwozie pojazdu, kabina z widocznymi otarciami powłoki lakierowej oraz korozją poszycia elementów.

- rama pomocnicza – uszkodzone poszycie, korozja,
- zderzak przedni – otarcia poszycia, korozja,
- pokrywa przednia – uszkodzona powłoka lakierowa,
- drzwi prawe - uszkodzona powłoka lakierowa, ogniska korozji,
- drzwi lewe - uszkodzona powłoka lakierowa, ogniska korozji,
- próg prawy – uszkodzona powłoka lakierowa, korozja,
- próg lewy – uszkodzona powłoka lakierowa, korozja,
- narożnik tylny prawy – uszkodzona powłoka lakierowa,
- narożnik tylny lewy – uszkodzona powłoka lakierowa,

- ściana tylna - uszkodzona powłoka lakierowa, ogniska korozji,
- nadkole przednie prawe kabiny - otarcia poszycia,
- nadkole przednie lewe kabiny – otarcia poszycia,
- stopnie drzwi prawych - korozja,
- stopnie drzwi lewych - korozja,
- błotnik tylny prawy – otarcia poszycia elementu, korozja,
- błotnik tylny lewy – otarcia poszycia elementu, korozja.

Rurociąg zużyty w 80%. Liczne niesprawności zabudowy, tj. wyciek oleju z pomp głównych, rozdzielacza masztu, wyciek z silnika przekładni napędu mieszalnika, luz na końcówce siłownika skrętu.

Poszycie mieszalnika z miejscowymi nieszczelnościami i wytarciami. Pióra w mieszalniku wyeksploatowane (zastygnięty beton w mieszalniku). Rama pomocnicza z korozją poszycia.
