**Rodzaj opracowania:** **Opinia Techniczna, Wycena**

**Numer opinii:** MS/09/10/25

**Obiekt badań:** Samochód ciężarowy – betoniarka / pompa do betonu:  
**MERCEDES-BENZ ACTROS**  
**nr rej.: WW 032WW**

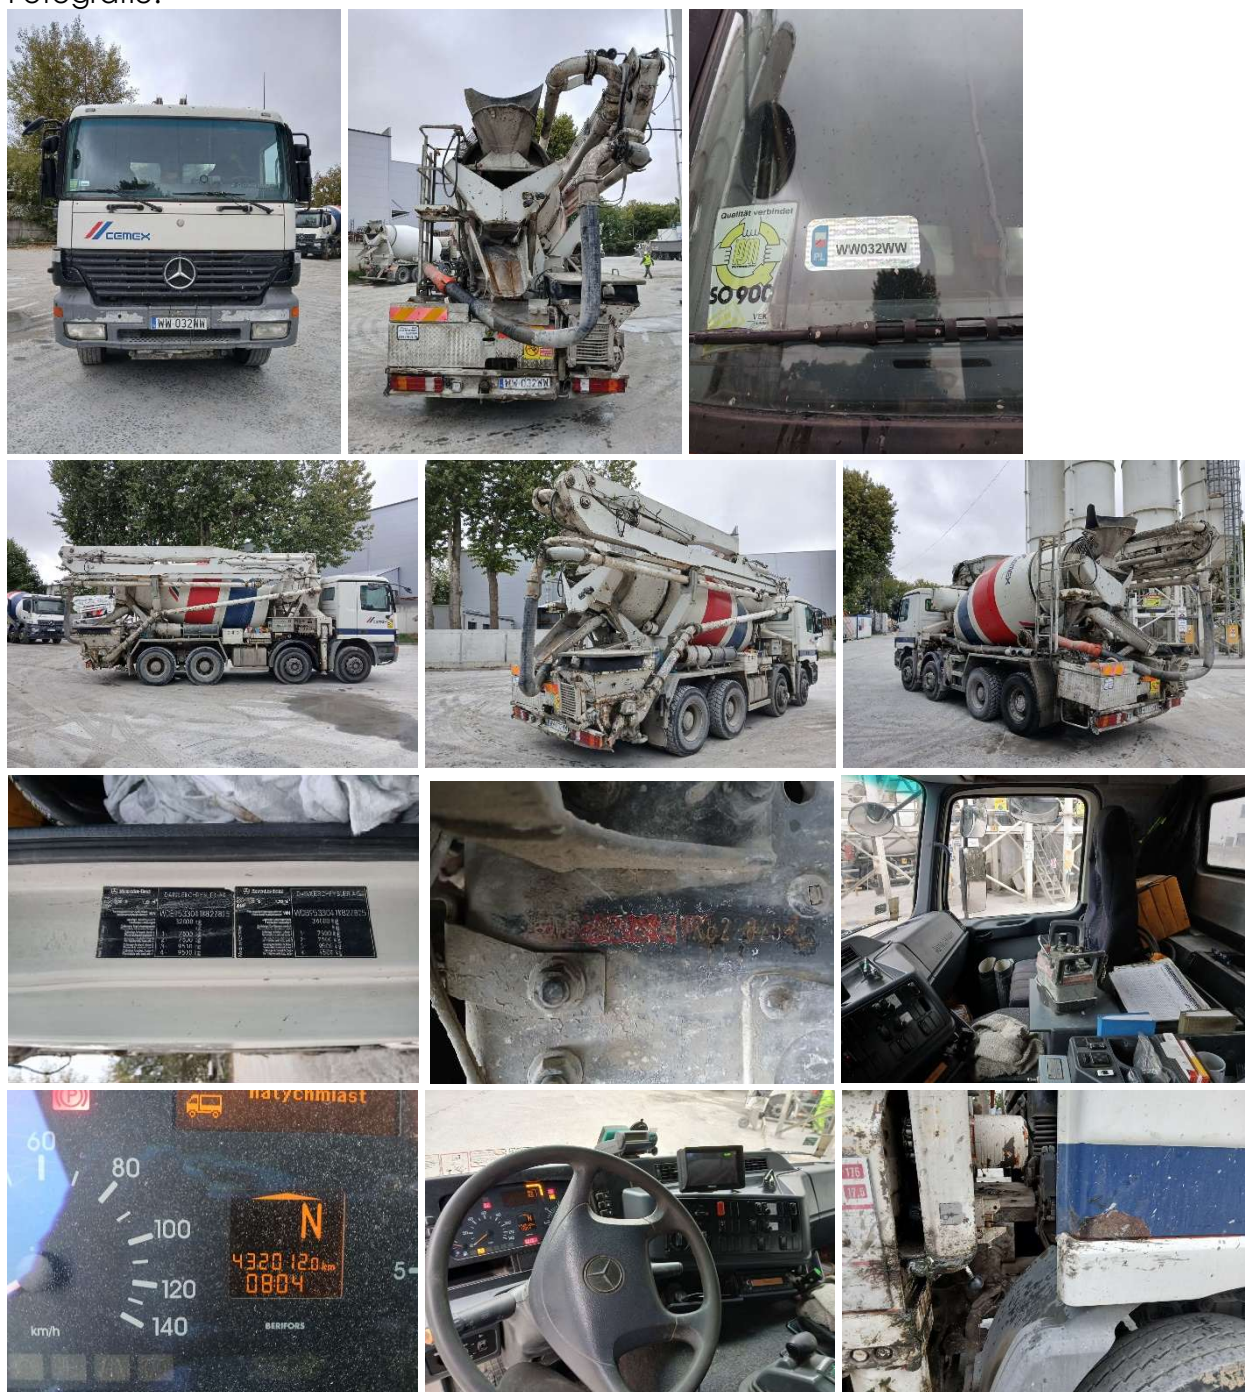
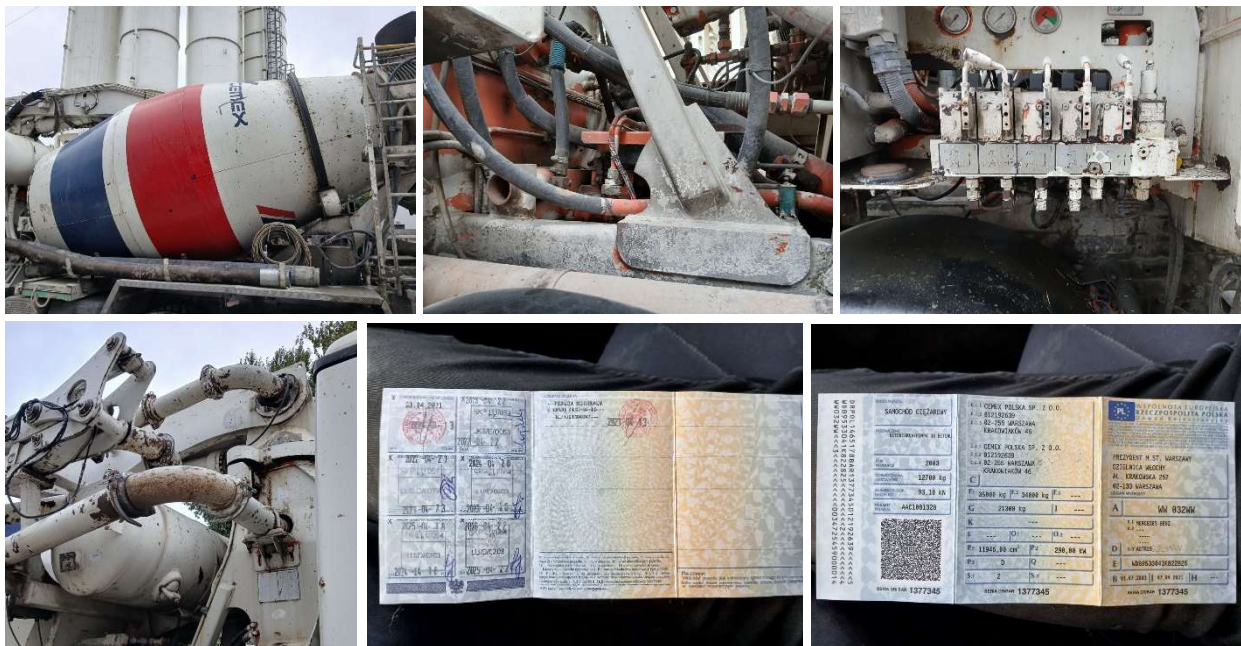
Fotografie:

Do wyceny przedstawiono używany samochód ciężarowy o zabudowie specjalnej tzw. „POMPOGRUSZKA”. Pojazd użytkowany do końca września 2025 (miejsce postoju – ul. Budowlana 13, 20-469 Lublin).

Liczne uszkodzenia oraz niesprawności elementów nadwozia, podwozia, zabudowy specjalnej. Korozja poszycia nadwozia, podwozia, zabudowy specjalnej. Jednostka napędowa oraz układ zabudowy specjalnej kwalifikuje się do diagnostyki serwisowej, naprawy / wymiany uszkodzonych podzespołów.

Nadwozie pojazdu, kabina z widocznymi otarciami powłoki lakierowej oraz rozległą korozją poszycia elementów.

- rama pomocnicza – uszkodzone poszycie, korozja,
- zderzak przedni – otarcia poszycia, korozja,
- pokrywa przednia – uszkodzona powłoka lakierowa, korozja,
- drzwi prawe - uszkodzona powłoka lakierowa, korozja,
- drzwi lewe - uszkodzona powłoka lakierowa, korozja,
- próg prawy – uszkodzona powłoka lakierowa, korozja,
- próg lewy – uszkodzona powłoka lakierowa, korozja,
- narożnik tylny prawy – uszkodzona powłoka lakierowa, korozja,
- narożnik tylny lewy – uszkodzona powłoka lakierowa, korozja,
- ściana tylna - uszkodzona powłoka lakierowa, korozja,
- nadkole przednie prawe kabiny - otarcia poszycia,
- nadkole przednie lewe kabiny – otarcia poszycia,
- stopnie drzwi prawych – odkształcone, korozja,
- stopnie drzwi lewych - odkształcone, korozja,
- błotnik tylny prawy – otarcia poszycia elementu, korozja,

- błotnik tylny lewy – otarcia poszycia elementu, korozja.

Zabudowa specjalna w stanie poniżej przeciętnym. Rurociąg zużyty w 80%. Liczne niesprawności zabudowy, tj. wyciek oleju z rozdzielacza siłowników napędowych, rozdzielacza masztu. Brak pilota do sterowania kablowego. Poszycie mieszalnika z miejscowymi nieszczelnościami i wytarciami. Pióra w mieszalniku wyeksploatowane (zastygnięty beton w mieszalniku). Rama pomocnicza z korozją poszycia.
