## **RAPORT Z WYCENY**

**Ładowarki kołowej marki Caterpillar model: 988 B  
oraz wartości złomu myjki ciśnieniowej marki Karcher model:  
HDS 895**

**Raport nr 388/04/2020**

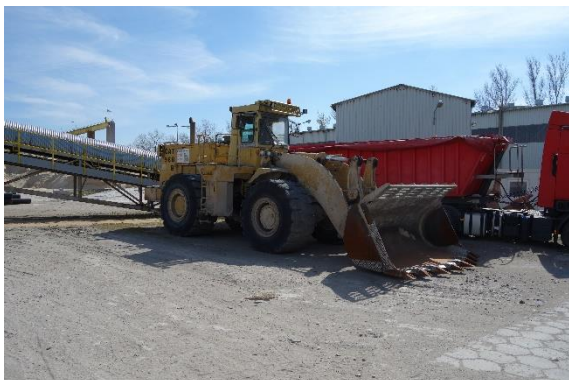
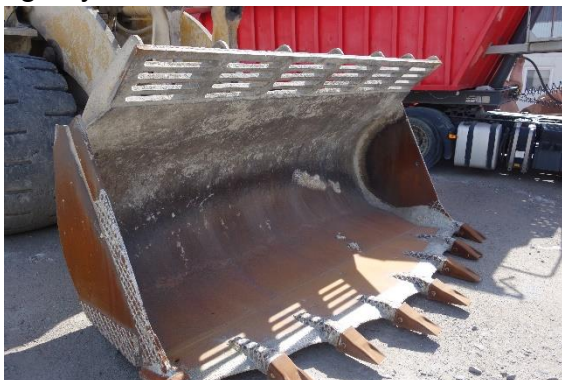
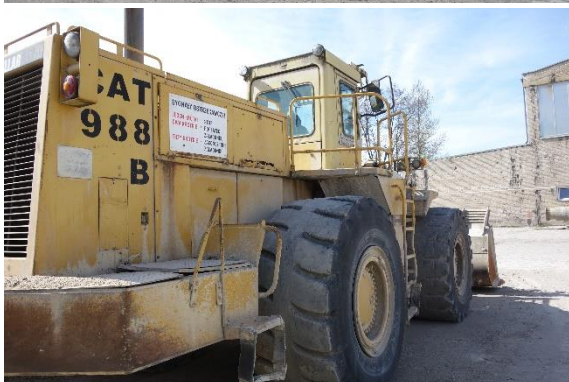
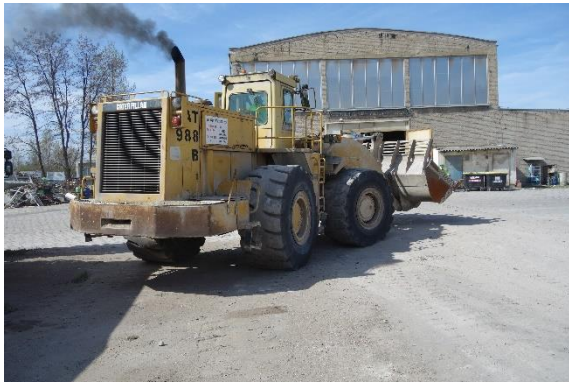
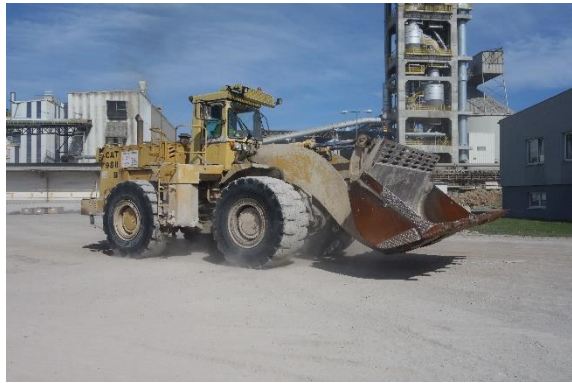
Widok ogólny

Ładowarka wykazuje dość duże zużycie wynikające z wieku i sposobu eksploatacji. Stan techniczny – dostateczny. Na podstawie informacji uzyskanych od Pana Bartłomieja Bartnika (kierownika ruchu zakładu górniczego) oraz informacji o czynnościach serwisowych wynika, iż w najbliższym czasie koniecznym będzie:

- regeneracja dolnego mocowania ramy,
- uszczelnień przy wale wyjściowym i przy siłownikach skrętu,
- remont zmiennika mocy.

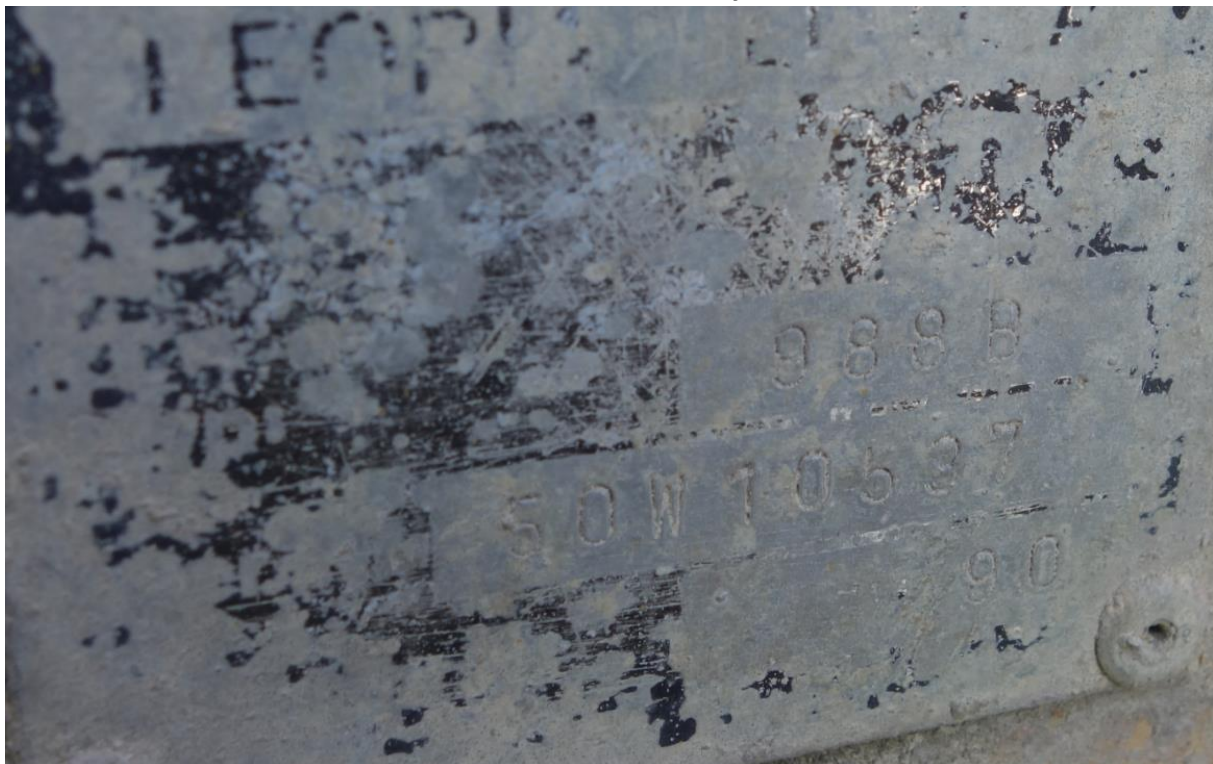
Widok tabliczki znamionowej ładowarki

**Typ:** 988B (ustalono na podstawie tabliczki znamionowej)

**Numer seryjny:** 50W10537 (ustalono na podstawie tabliczki znamionowej).

**Rok produkcji:** 1990 (ustalono na podstawie tabliczki znamionowej).

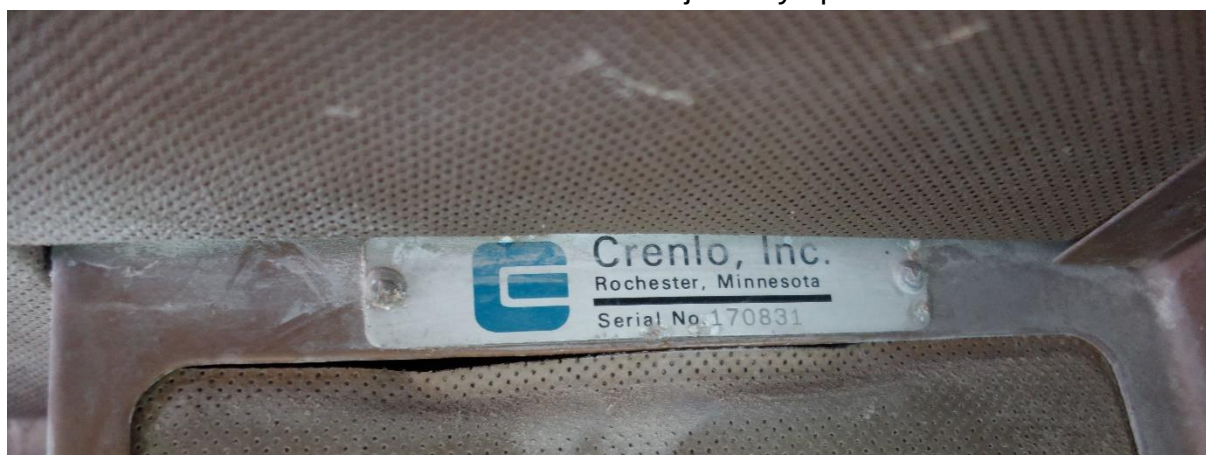
Widok tabliczki znamionowej kabiny operatora

**Numer fabryczny kabiny:** 170831 (ustalono na podstawie tabliczki znamionowej).

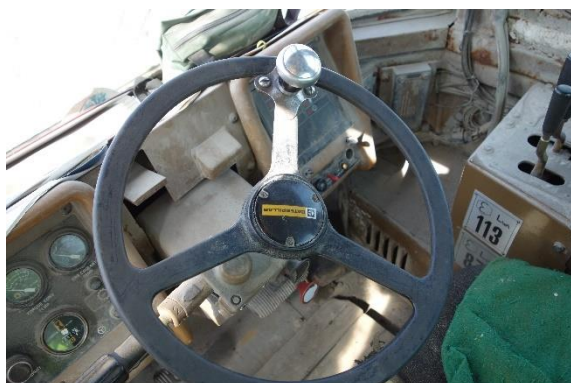
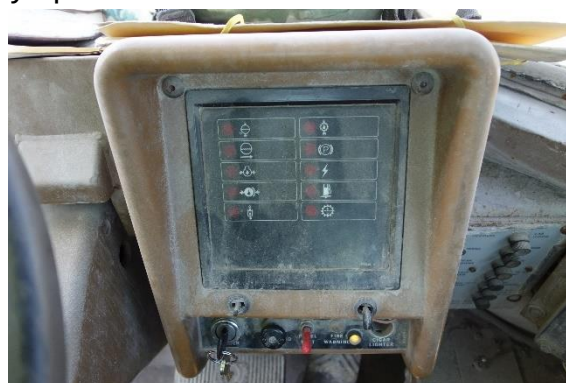
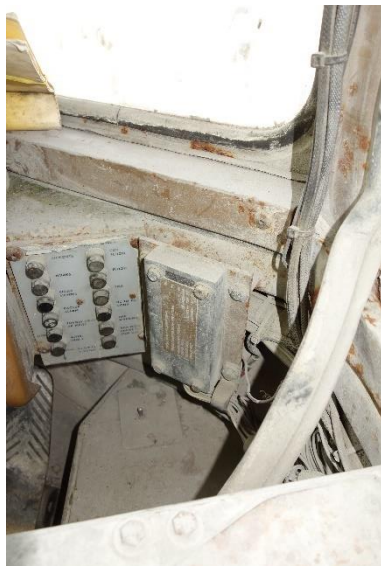
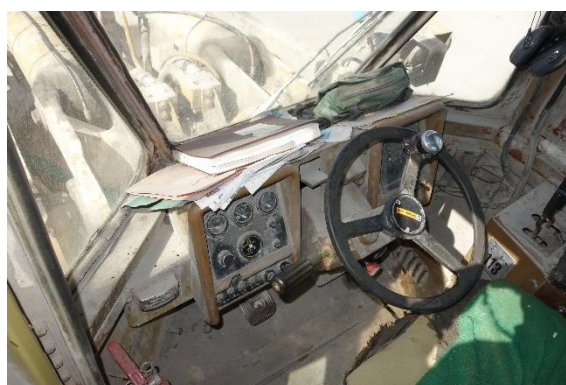
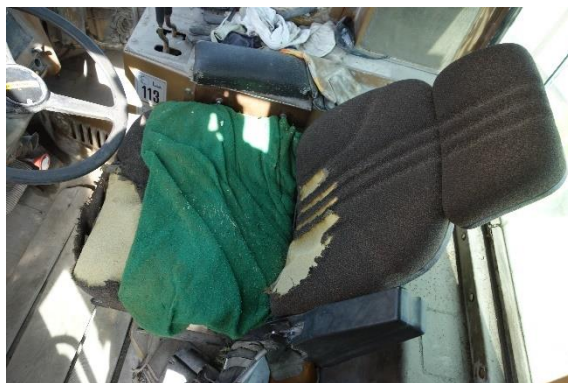
Widok kabiny operatora

- jazda w przód / tył, skręt w prawo / lewo – układ jezdny i skrętny bez uwag (wycieków nie zidentyfikowano),
- stanowisko operatora – fotel operatora uszkodzony,
- kabina z widocznymi śladami skorodowania,
- szyba tylna pęknięta, w drzwiach wybita i prowizorycznie zabezpieczona,
- silnik wysokoprężny – praca silnika nie budziła zastrzeżeń, osłony silnika skorodowane,

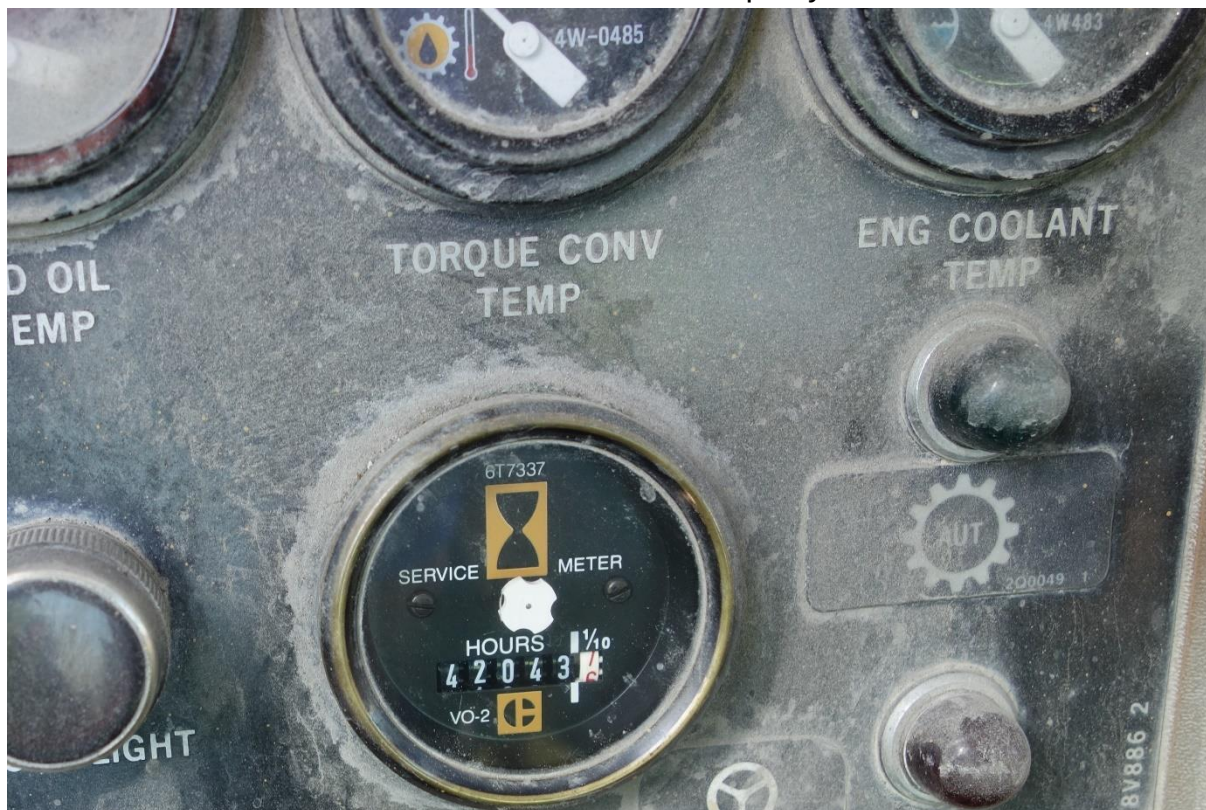
Widok wskazań licznika pracy

**Licznik pracy:** 42043 h (według wskazań licznika).

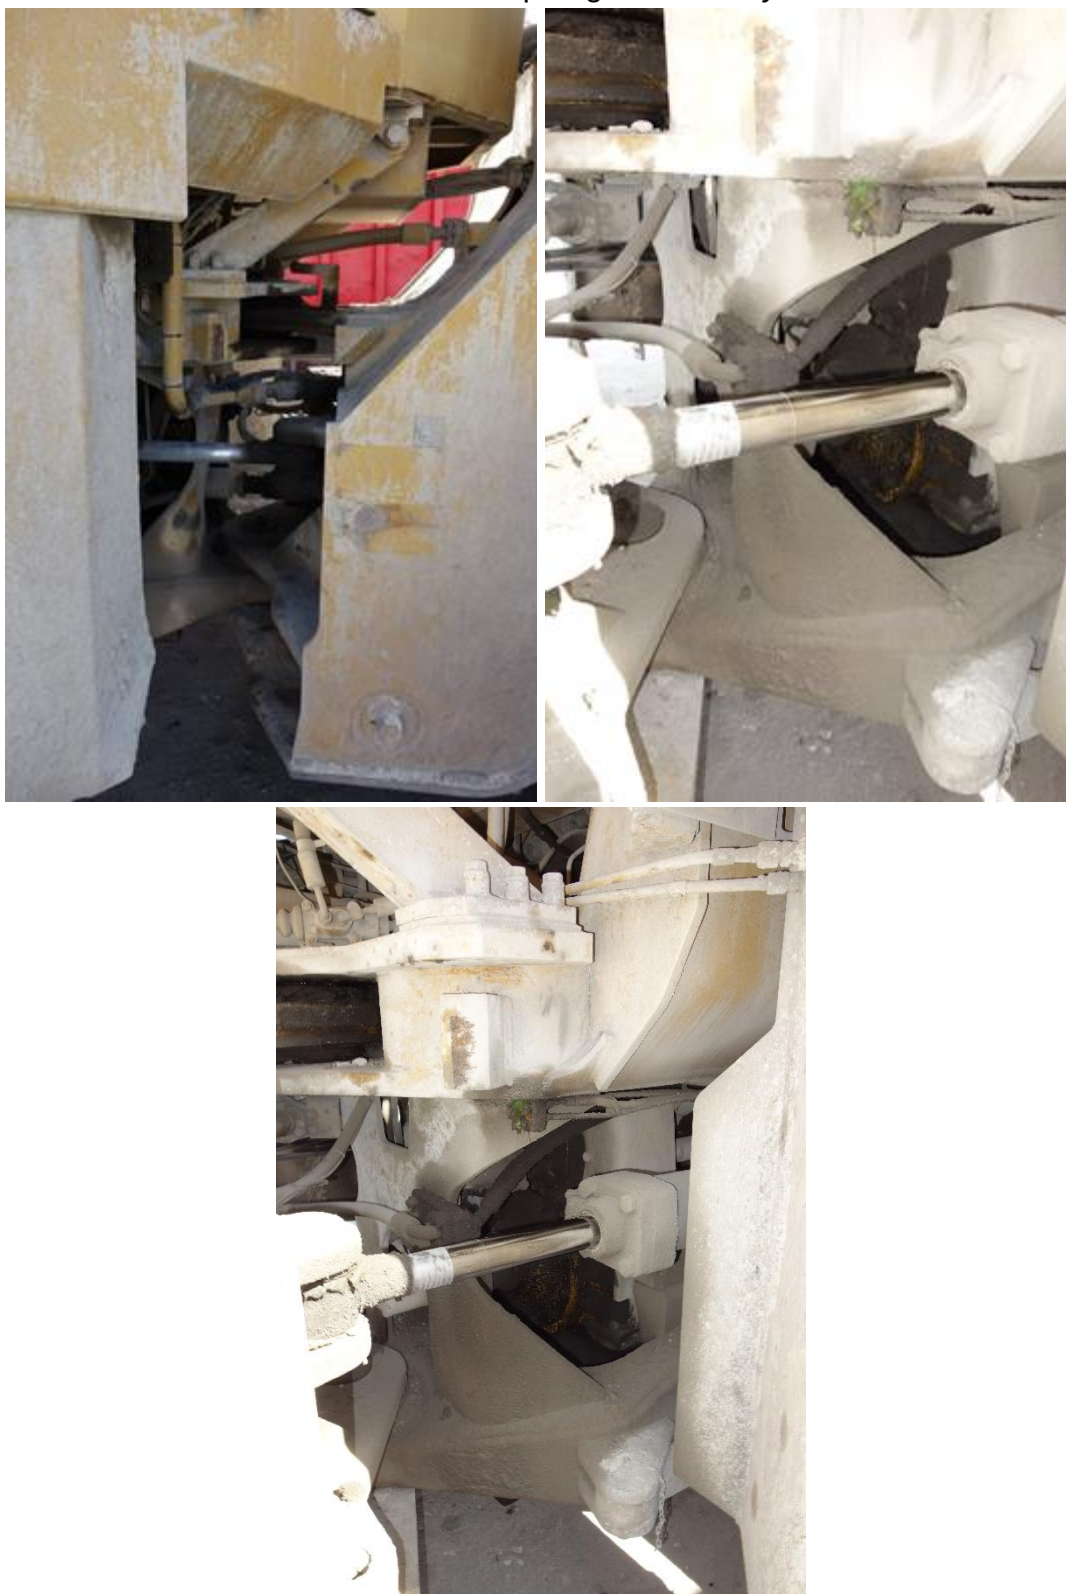
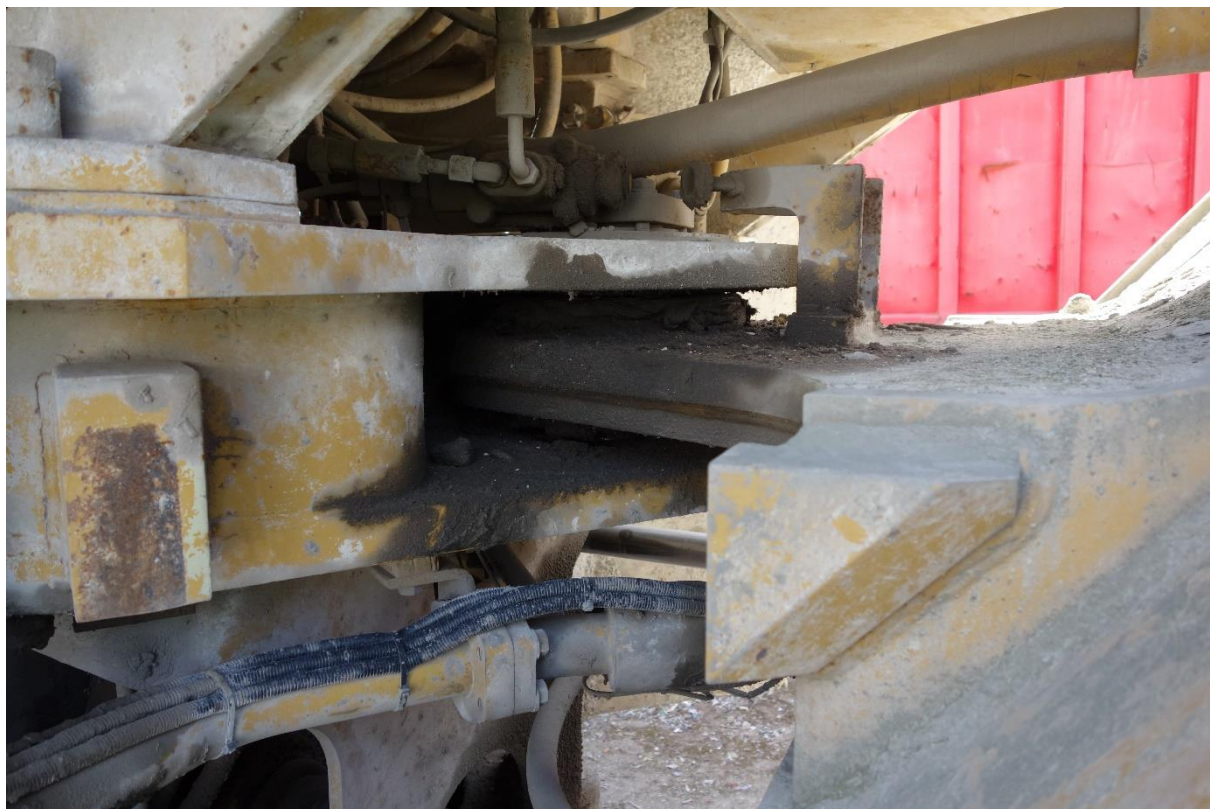
Widok na przegub centralny

- układ hydrauliczny (pompy, przewody, siłowniki) – kompletny i sprawny. W warunkach roboczych przy nabieraniu, podnoszeniu i wysypywaniu urobku, praca nie budziła zastrzeżeń,
- widoczne ślady wycieków przy wale wyjściowym z zamiennika mocy,
- przegub centralny w dostatecznym stanie technicznym (nie wykazywał istotnych luzów podczas pracy). Zaznaczyć jednak należy, że w informacjach o czynnościach serwisowych wskazano, że na spinaniu ram ładowarki, dolne mocowanie (owale na otworach centrujących) jest wypracowane i wymaga naprawy,
- elementy osprzętu roboczego bez widocznych uszkodzeń i luzów na sworzniach,
- łyżka wykazywała ślady zużycia wynikające z wieku i sposobu eksploatacji,
- opony w stanie dostatecznym – widoczne drobne pęknięcia, wysokość bieżnika zróżnicowana.

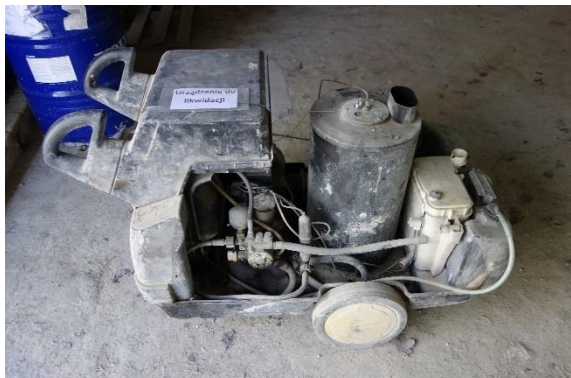
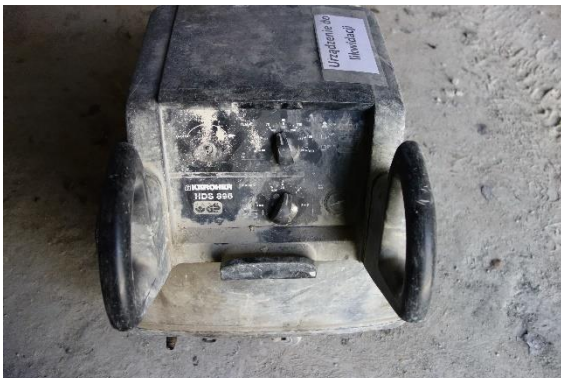
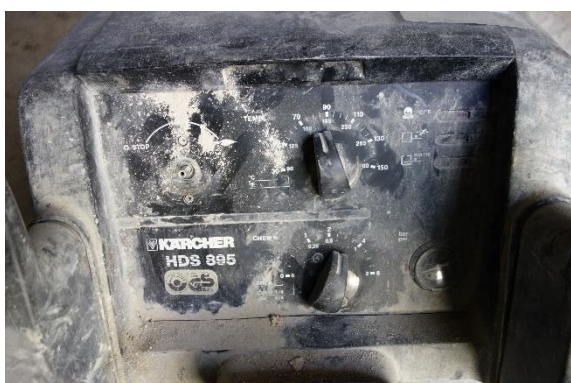
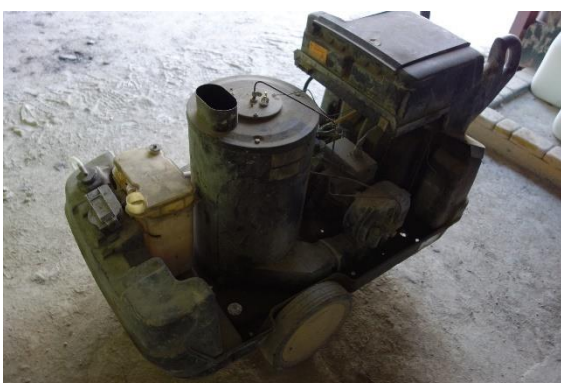
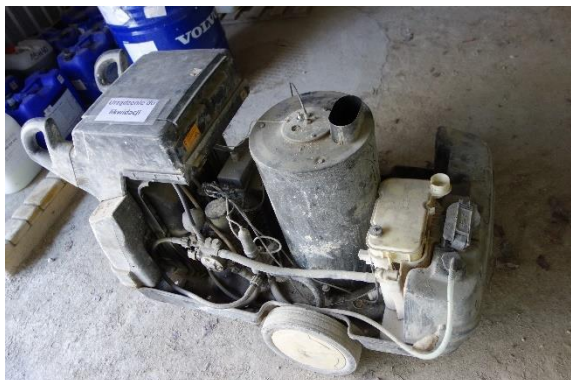
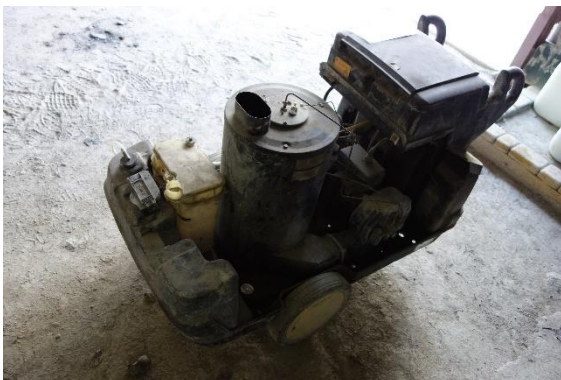
Widok ogólny

Przedmiotem oględzin była uszkodzona i zdekompletowana myjka wysokociśnieniowa z funkcją z grzania wody, marki KARCHER model HDS 895. Myjka wyposażona w pompę osiową z tłokami z tulejami ceramicznymi. Pompa paliwa i dmuchawa napędzana 4-biegunowym wolnoobrotowym silnikiem chłodzonym wodą. Panel sterowania wyposażony w wyświetlacze przewidziane do wskazywania: braku paliwa, braku środka chemicznego, czy awarii urządzenia. Na pulpicie znajdują się pokrętła służące do włączania i wyłączania urządzenia, ustawiania temperatury, dozowania chemii i wybierania trybu pracy z wodą zimną lub gorącą. Gorącą wodę zapewnia kocioł grzewczy zasilany olejem napędowym.

Na podstawie informacji uzyskanych podczas oględzin ustalono, iż myjka ciśnieniowa zakupiona została w Polsce jako nowa. Nie przedstawiono żadnego dokumentu zakupu. Według informacji uzyskanych podczas oględzin myjka wykazywała bardzo duże zużycie wynikające z wieku i sposobu eksploatacji. Wystąpił problem z ogrzewaniem wody, a koszt remontu kotła jak oraz przeglądu i wymiany pozostałych elementów był wysoki i ekonomicznie nieopłacalny. Myjka pozbawiona została przewodu zasilającego, obudowy plastikowej, lancy z pistoletem i przewodem wysokociśnieniowym, pokrętła włącznika zasilania oraz innych przewodów i elementów zasilania. Brak było możliwości weryfikacji podczas działania. Brak informacji o dacie ostatniego uruchomienia. Myjka wyłączona z eksploatacji i klasyfikuje się do złomowania.

Jak wynika z powyższej klasyfikacji i przy założeniach niniejszej wyceny uszkodzona myjka ciśnieniowa klasyfikuje się w ostatniej grupie - pozostałości lub złomu. Wśród pozostałości można byłoby zaliczyć silnik elektryczny, jednak z uwagi na brak przewodu zasilającego, braku możliwości weryfikacji działania, braku informacji o dacie ostatniego uruchomienia - istnieje ryzyko iż został on również uszkodzony. Biorąc pod uwagę powyższe w dalszej kalkulacji oszacowano wyłącznie wartość złomu. Aktualne ceny złomu dla potrzeb określenia wartości pieca uszkodzonego przyjęto na podstawie cen złomu publikowanych na stronach: [www.zlom.info.pl](http://www.zlom.info.pl), [www.ceny-zlomu.pl](http://www.ceny-zlomu.pl), [www.e-zlom.pl](http://www.e-zlom.pl).
