## OPINIA z WYCENĄ Nr 35 -T/2016

**ŁADOWARKI KOŁOWEJ**

**„ TYP Ł 34”**

**Nr fabryczny 7582**

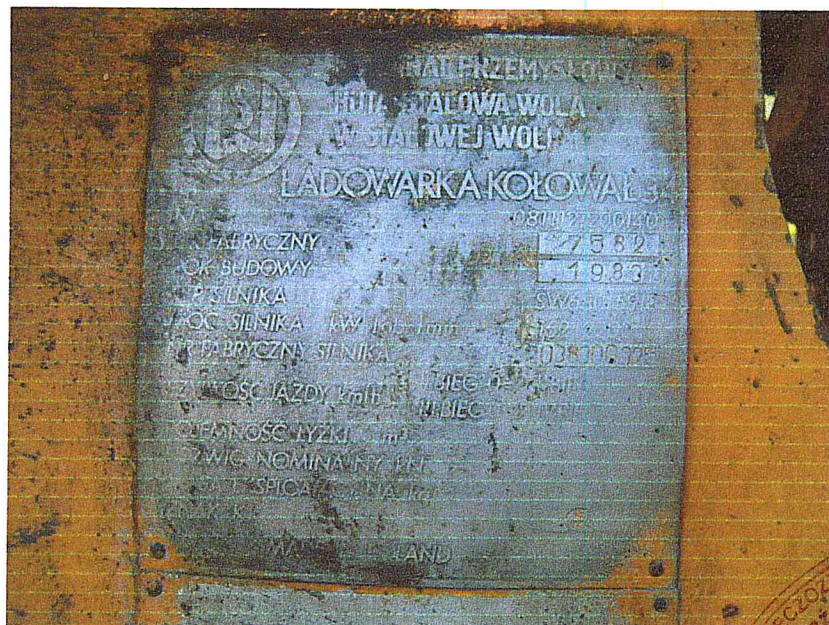
FOT 1

Podstawą opracowania opinii jest Zlecenie z dnia 11.05.2016r.  
Dane identyfikacyjne ładowarki kołowej ustalone zostały w oparciu o tabliczkę znamionową ( fot.1 ).

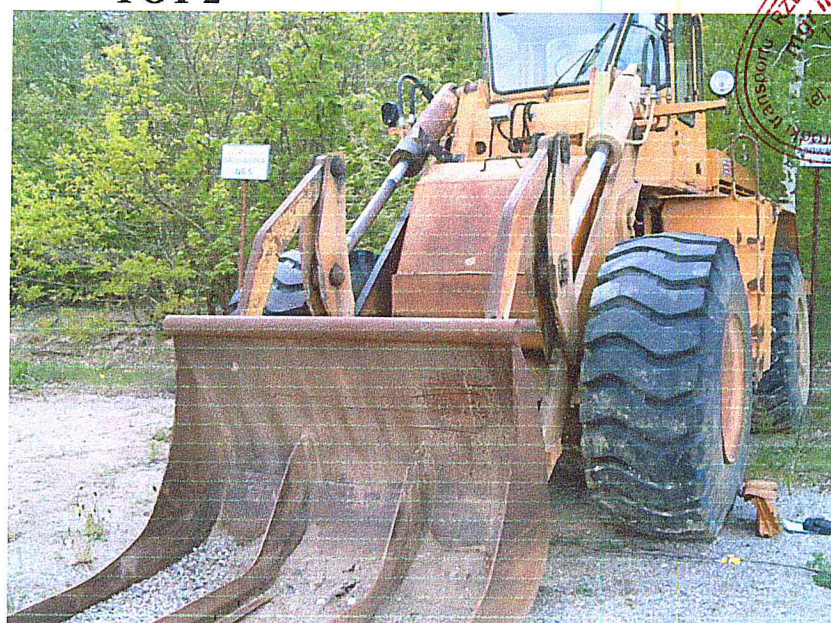
FOT 3

| L.p. | Nazwa zespołu | Opis stanu technicznego zespołu |
|---|---|---|
| 6. | Instalacje | - instalacja hydrauliczna kompletna, stwierdzono znaczne przecieki przez uszczelnienia<br>- uszkodzone reflektory przednie szt.2 ( fot. 3, 4, 5 ) |

**Ocena ogólna:** obiekt nie użytkowany, wymaga przeprowadzenia naprawy elementów składowych i przeglądu okresowego wraz z wymianą płynów eksploatacyjnych.

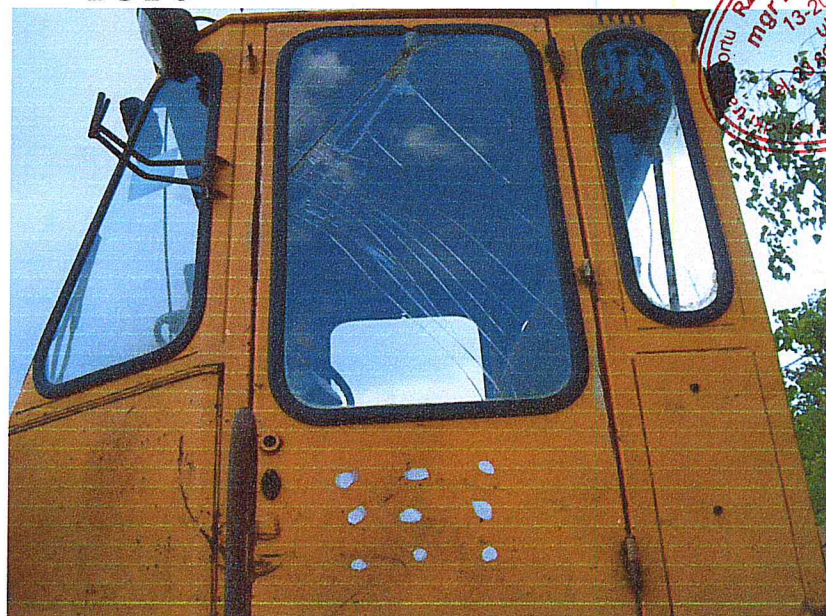
**FOT 6**

| L.p. | Nazwa zespołu | Opis stanu technicznego zespołu |
|---|---|---|
| 7. | Kabina i obłachowanie | - uszkodzona szyba drzwi przednich strona lewa ( fot. 6 )<br>- wnętrze kabiny zabrudzone<br>- zdekompletowane lustra zewnętrzne szt.2 (fot.6 )<br>- stwierdzono odkształcenia i ubytki powłoki lakierniczej w obłachowaniu |
