Rodzaj opracowania: **Opinia Techniczna, Wycena**

Numer opinii: MS/06/08/21

Zakres opinii: **Określenie wartości rynkowej**

Obiekt badań: Samochód specjalny - pompa do betonu:  
**MAN 26.322 nr rej.: WW 5749K**

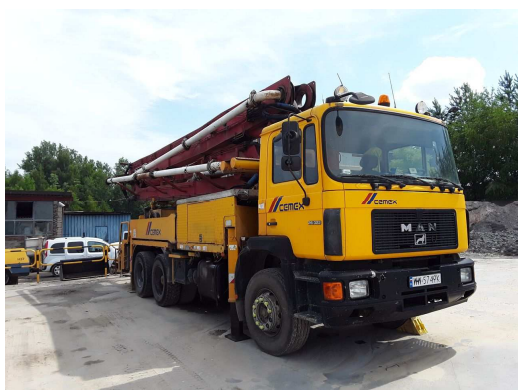
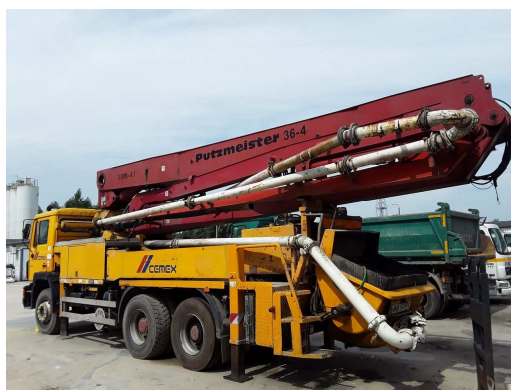
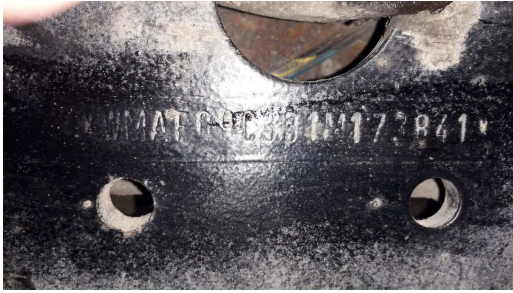
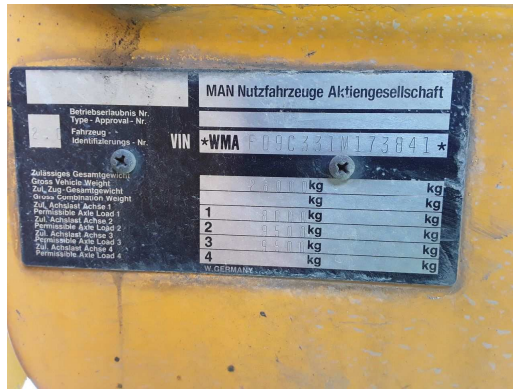
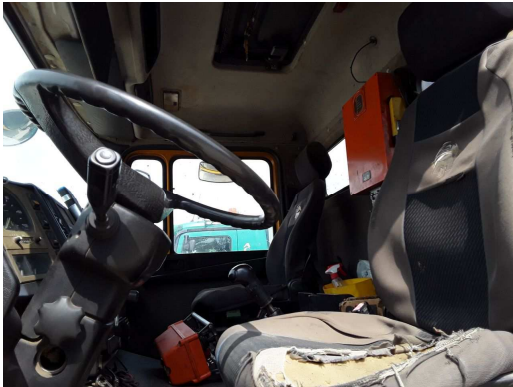
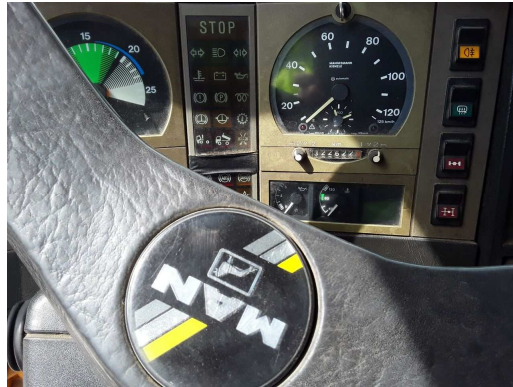
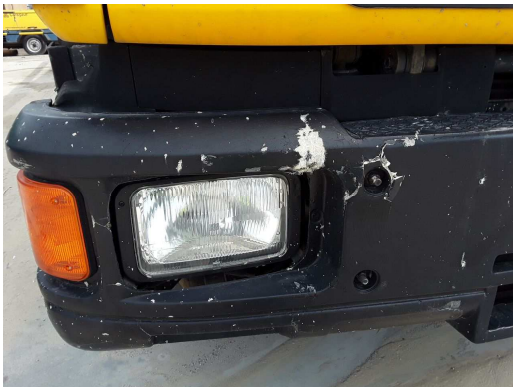
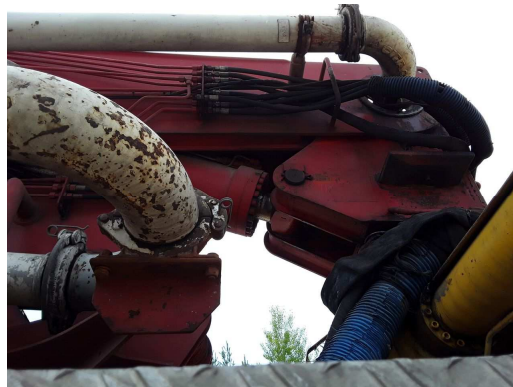
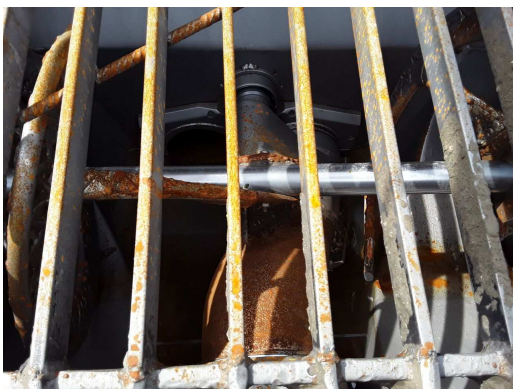
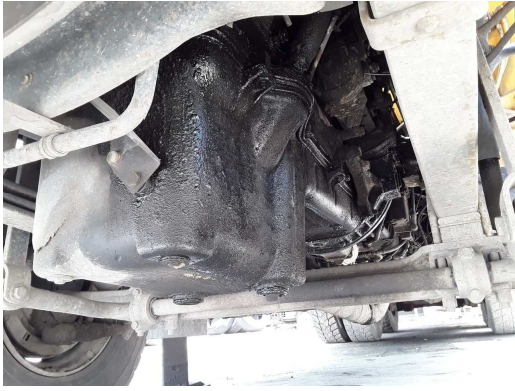
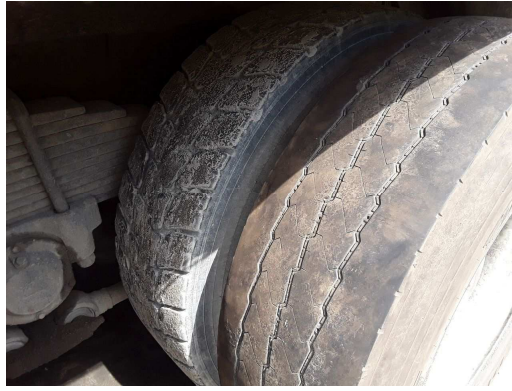
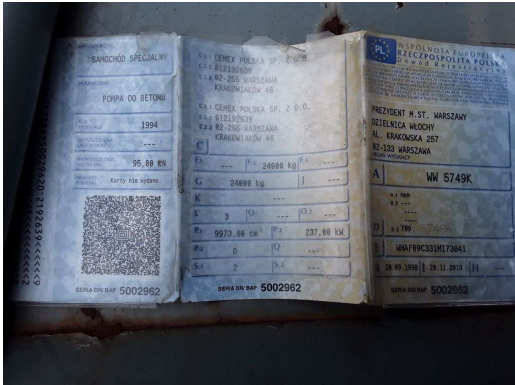
**Zdjęcia:**

Według oświadczenia zleceniodawcy ogólny stan techniczny pojazdu na dzień wyceny, z uwagi na zużycie eksploatacyjne oraz uszkodzenia elementów nadwozia, podwozia, silnika jak i zabudowy specjalnej określa się jako poniżej przeciętny. Samochód nieużytkowany z uwagi na niesprawność podzespołów i zabudowy specjalnej. Rozległa korozja elementów.

Rozległa i głęboka korozja przestrzeni komory silnika.

Rozległa korozja elementów.

Nadwozie pojazdu skorodowane, z licznymi uszkodzeniami poszycia  
Uszkodzone m.in.:

- szyba czołowa – pęknięta,
- zderzak przedni – pęknięte poszycie,
- drzwi prawe - uszkodzona powłoka lakierowa, korozja,
- drzwi lewe - uszkodzona powłoka lakierowa, korozja,
- próg prawy – rozległa korozja, uszkodzona powłoka lakierowa,
- próg lewy – rozległa korozja, uszkodzona powłoka lakierowa,
- narożnik tylny prawy – korozja,
- narożnik tylny lewy – korozja,
- ściana tylna - uszkodzona powłoka lakierowa, korozja,
- rama – otarcia, uszkodzenia poszycia, korozja,
- błotniki – liczne uszkodzenia, pęknięcia poszycia elementów,
- stopień prawy – liczne uszkodzenia poszycia, głęboka korozja,
- stopień lewy – liczne uszkodzenia poszycia, głęboka korozja,
- światło cofania – uszkodzone

Wyposażenie oraz wnętrze pojazdu w stanie poniżej przeciętnym. Liczne otarcia konsoli przedniej, nakładek wewnętrznych drzwi, deski rozdzielczej. Trwałe zabrudzenia tapicerki siedzeń, podsufitki.

Uszkodzone siedzenie kierowcy, wytarta tapicerka siedzenia (ubytki materiału).  
Niesprawny sygnał cofania. Uszkodzona instalacja elektryczna.

- Naprawa zabudowy specjalnej (pompa wraz z osprzętem) - szacowany koszt 75 000 zł
- Naprawa skrzyni biegów - szacowany koszt 9 500 zł
- Wymiana szyby czołowej - szacowany koszt 850 zł
- Naprawa silnika (uszczelnienie) - szacowany koszt 2 500 zł
- Naprawa wózków zawieszenia resorów tył - szacowany koszt 5 500 zł
- Naprawa układu hamulcowego (wymiana okładzin, grzechotek, itd.) - szacowany koszt 4 000 zł
- Naprawa siedzenia kierowcy - szacowany koszt 1 500 zł
- Naprawa zawieszenia przedniego, m.in.: stabilizator, tuleje resorów - szacowany koszt 1 500 zł
- Naprawa instalacji elektrycznej - szacowany koszt 800 zł
- Naprawa układu sprężonego powietrza - szacowany koszt 850 zł
- Naprawa błotników i stopni - szacowany koszt 1 200 zł
