Rodzaj opracowania: **Opinia Techniczna, Wycena**

Numer opinii: MS/18/03/23

Zakres opinii: **Określenie wartości rynkowej**

Obiekt badań: Samochód ciężarowy - betoniarka:  
**MERCEDES-BENZ ACTROS 3240**  
nr rej.: **WW 6058N**

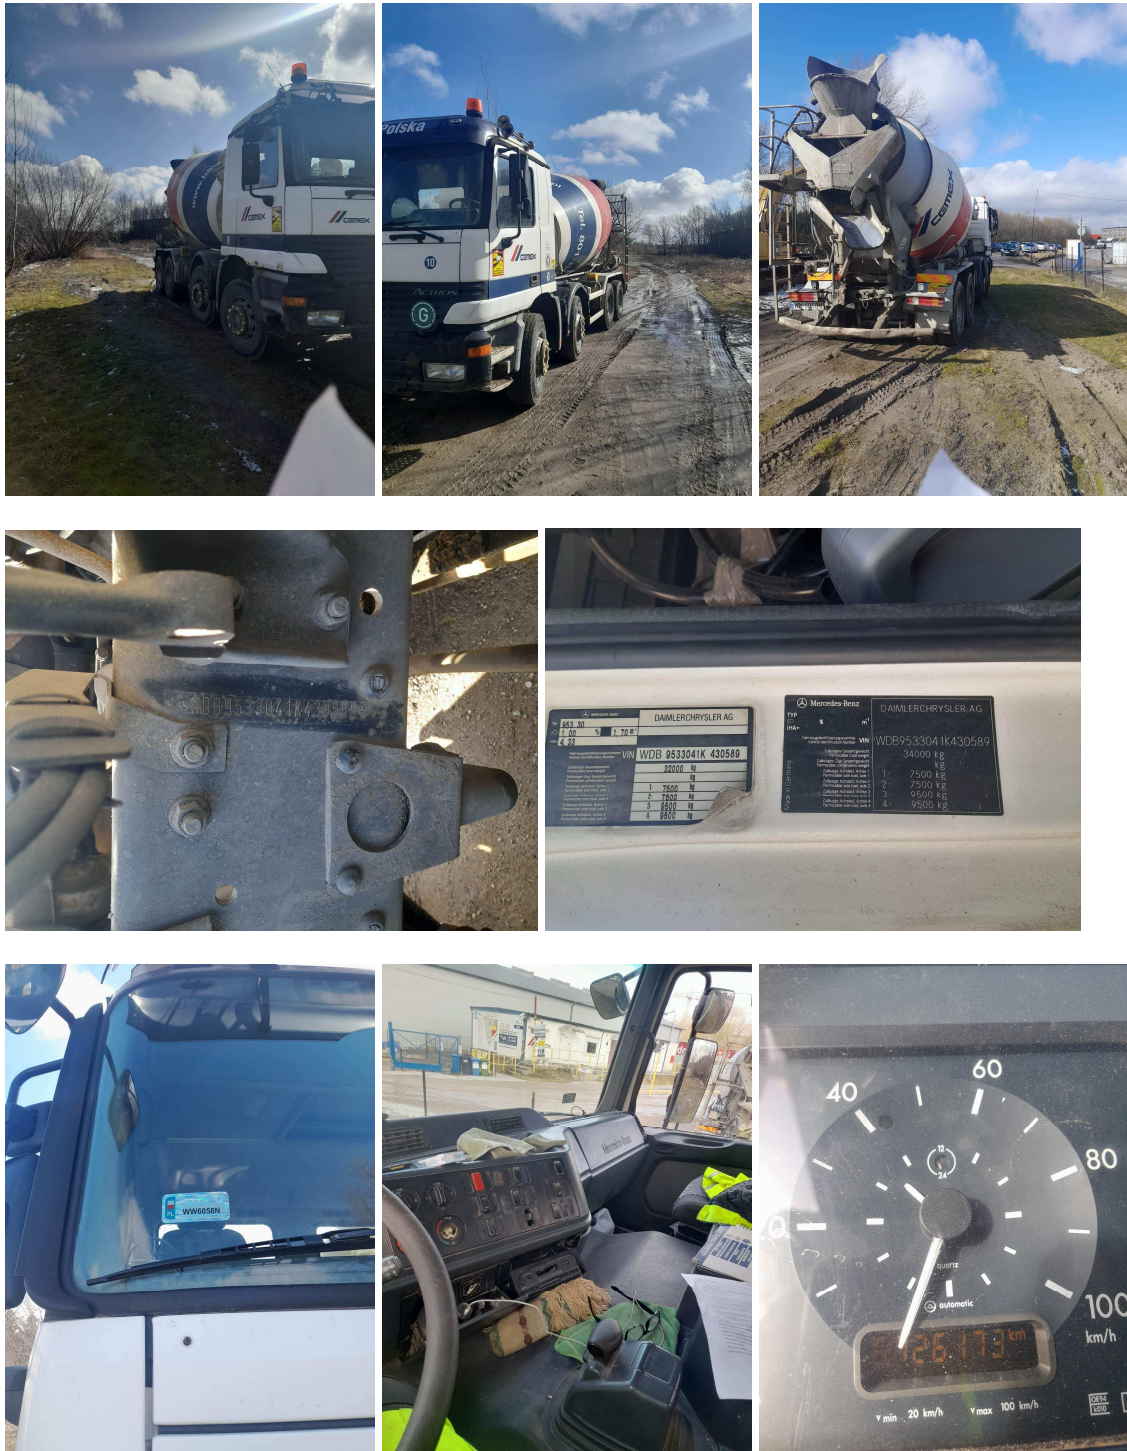
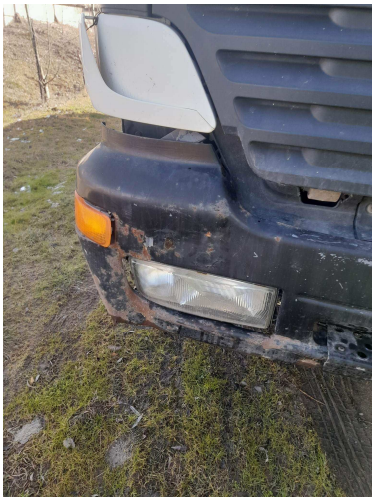
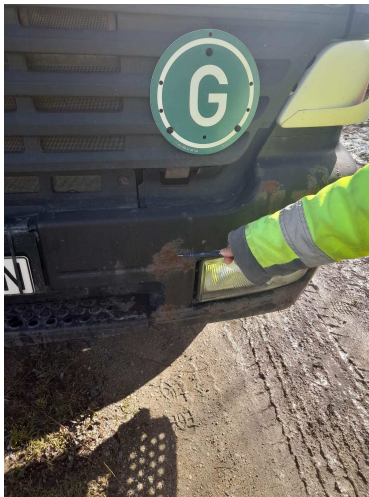
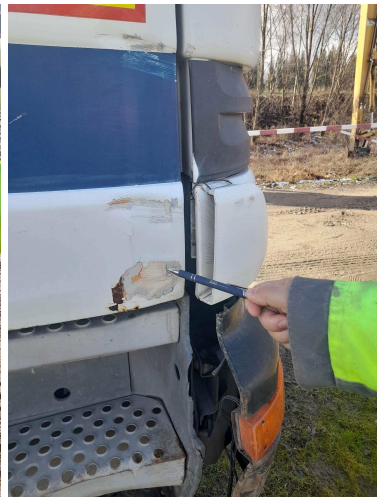
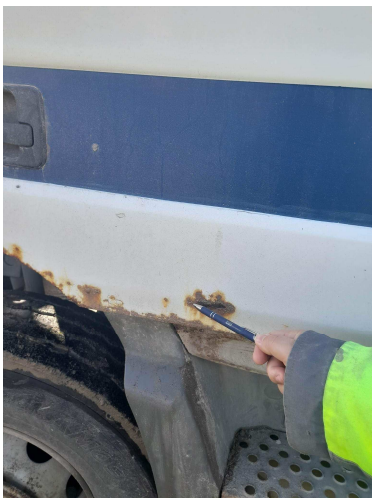
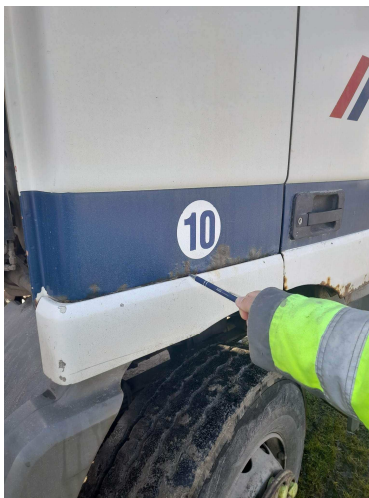
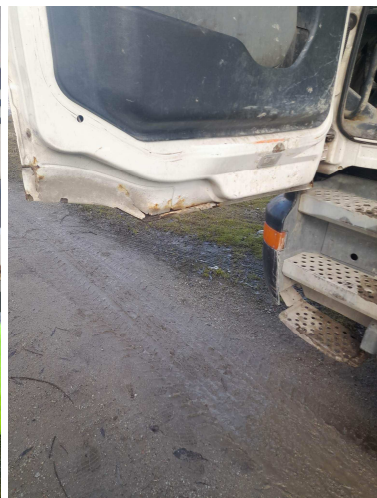
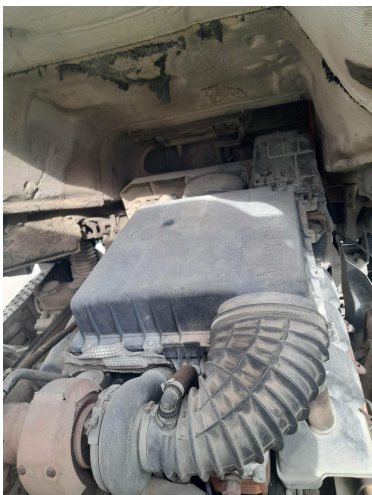
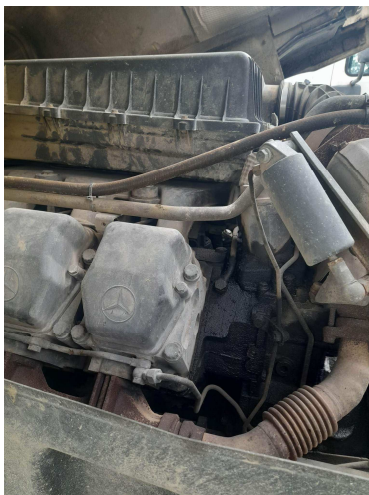
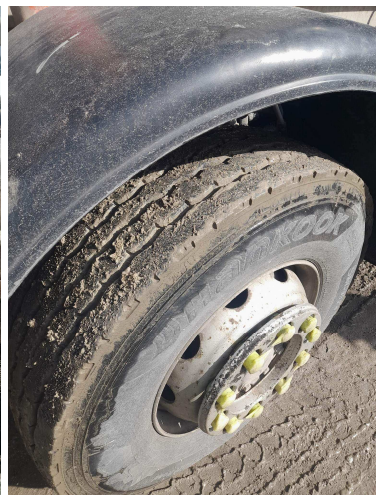
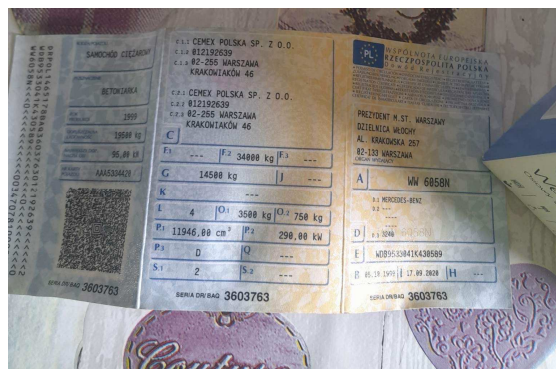
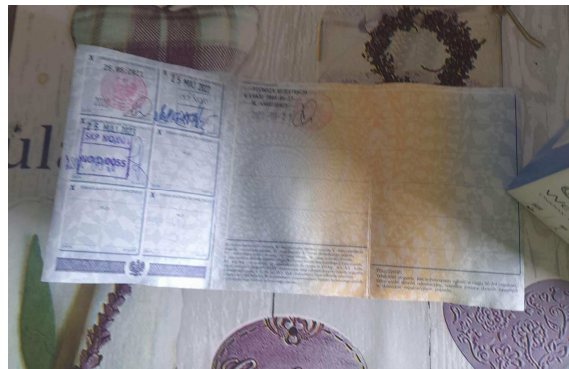
Fotografie:

Z uwagi na liczne uszkodzenia oraz niesprawności, ogólny stan techniczny pojazdu określa się jako poniżej przeciętny, niesprawny technicznie. Rozległa korozja elementów nadwozia, podwozia, zabudowy specjalnej. Jednostka napędowa oraz układ zabudowy specjalnej niesprawny, kwalifikuje się do naprawy/wymiany podzespołów.

Silnik z osprzętem zniszczony, wyeksploatowany, kwalifikuje się do generalnego remontu / wymiany. Skrzynia biegów uszkodzona, niesprawna (problemy z załączaniem biegów 3,4 i 7,8). Zleceniodawca zgłasza wycieki oleju z silnika przy przystawce. Korozja przestrzeni komory silnika.

Stan zewnętrzny elementów poniżej przeciętny. Układ kierowniczy uszkodzony, wymaga diagnostyki serwisowej, wymiany/naprawy. Zleceniodawca zgłasza wycieki z kolumny kierowniczej. Rozległa i głęboka korozja elementów.

Nadwozie pojazdu, kabina zniszczona z rozległą i głęboką korozją poszycia elementów.

- rama pomocnicza – widoczna korozja oraz miejscowe pęknięcia poszycia elementów,
- zderzak przedni – otarcia poszycia elementu, głęboka korozja,
- pokrywa przednia – uszkodzona powłoka lakierowa, korozja,

- drzwi prawe - otarcia poszycia, uszkodzona powłoka lakierowa, głęboka korozja, widoczne ślady wcześniejszej naprawy,
- drzwi lewe - otarcia poszycia, uszkodzona powłoka lakierowa, głęboka korozja,

- próg prawy – otarcia poszycia, uszkodzona powłoka lakierowa, głęboka korozja,
- próg lewy – otarcia poszycia, uszkodzona powłoka lakierowa, głęboka korozja,

- narożnik tylny prawy – uszkodzona powłoka lakierowa, korozja,
- narożnik tylny lewy – uszkodzona powłoka lakierowa, korozja,
- ściana tylna - uszkodzona powłoka lakierowa, korozja,

- nadkole przednie prawe kabiny - otarcia poszycia,
- nadkole przednie lewe kabiny – otarcia poszycia,
- stopnie drzwi prawych - uszkodzone poszycie elementu, korozja,

- stopnie drzwi lewych - uszkodzone poszycie elementu, korozja,
- błotnik tylny prawy – otarcia poszycia elementu, korozja,
- błotnik tylny lewy – otarcia poszycia elementu, korozja.

Wyposażenie oraz wnętrze pojazdu w stanie poniżej przeciętnym. Stan licznika wskazuje ponadnormatywną eksploatację. Liczne otarcia konsoli przedniej, nakładek wewnętrznych drzwi, deski rozdzielczej. Trwałe zabrudzenia tapicerki siedzeń, podsufitki.

Zabudowa specjalna, tj. betoniarka z licznymi uszkodzeniami poszycia elementów. Rama pomocnicza z rozległą korozją oraz miejscowymi pęknięciami poszycia elementów. Według informacji od zleceniodawcy spirale mieszające, blachy cienne w leju zasypowym i rynnie spustowej kwalifikują się do wymiany. Zle-

ceniodawca zgłasza nieprawidłową pracę napędu gruszki (widoczne wycieki oleju z napędu mieszalnika). Poszycie mieszalnika z licznymi nieszczelnościami i nadmiernymi wytarciami. Cienka blacha gruszki, ugina się pod naciskiem dłoni. Pióra w mieszalniku wyeksploatowane (wytarte, ubytki materiału), zniszczone (zastygnięty beton w mieszalniku). Rozległa korozja elementów zabudowy.
