Rodzaj opracowania: **Opinia Techniczna, Wycena**

Numer opinii: MS/17/04/23

Obiekt badań: Samochód ciężarowy - betoniarka:  
**MERCEDES-BENZ ACTROS**  
nr rej.: **WW 2657N**

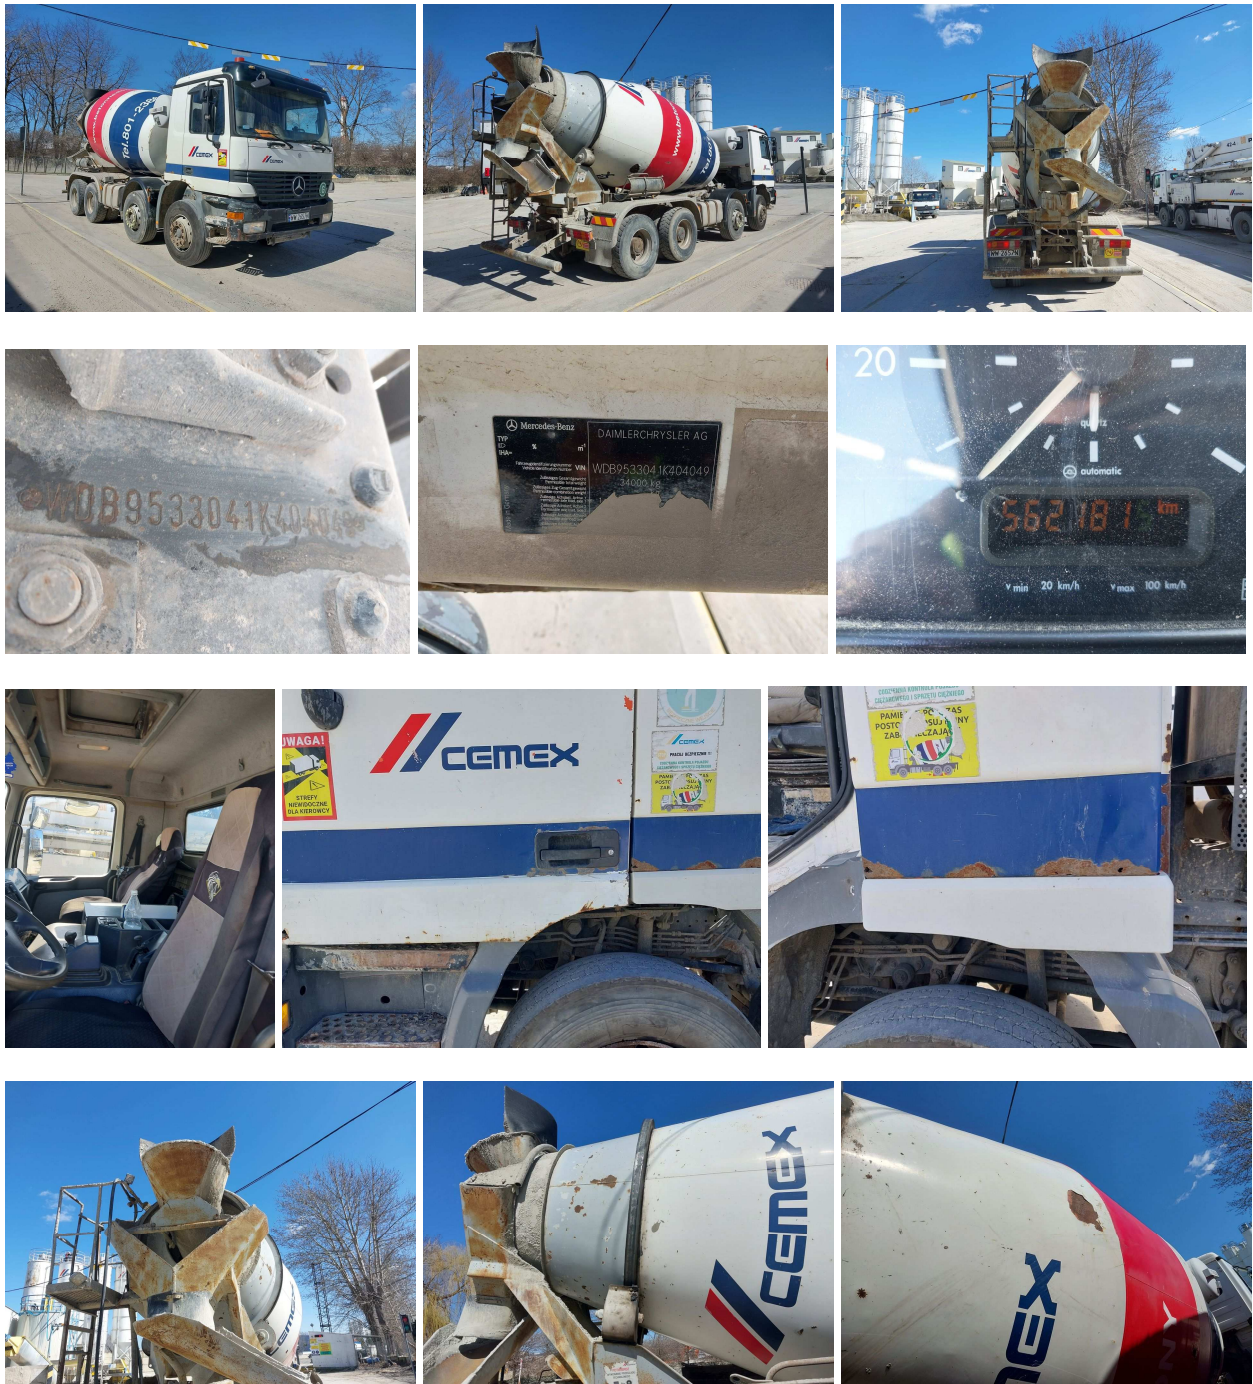
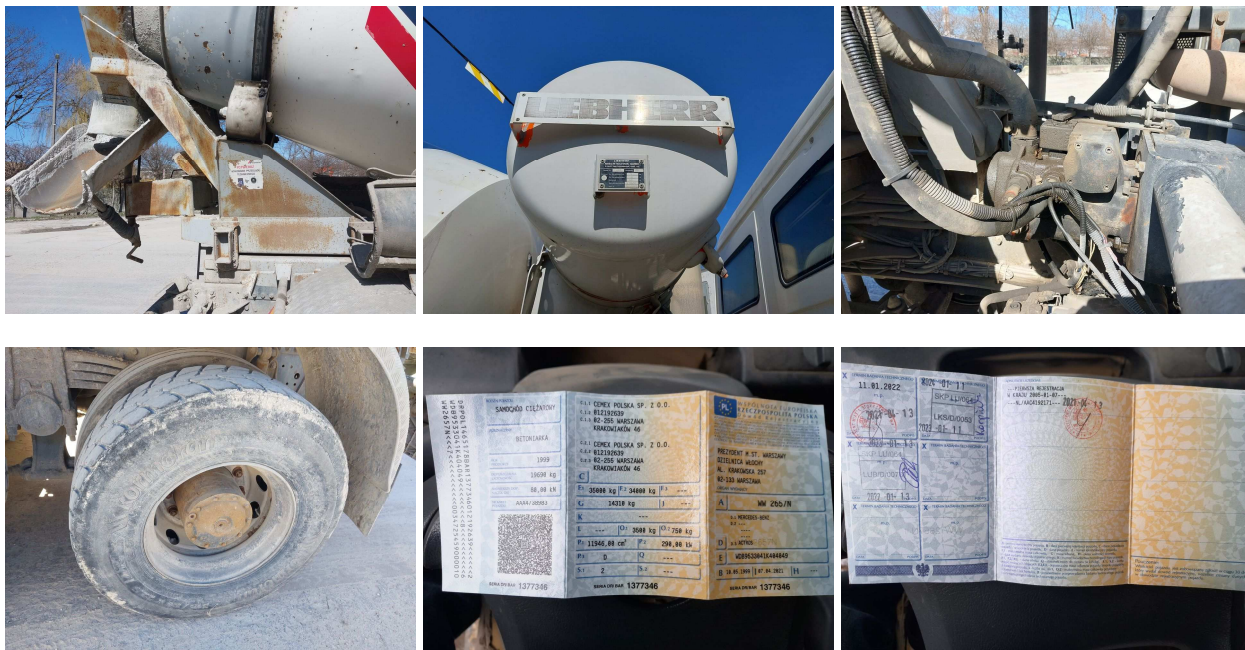
Fotografie:

Z uwagi na liczne uszkodzenia oraz niesprawności, ogólny stan techniczny pojazdu określa się jako poniżej przeciętny, niesprawny technicznie. Rozległa korozja elementów nadwozia, podwozia, zabudowy specjalnej. Jednostka napędowa oraz układ zabudowy specjalnej niesprawny, kwalifikuje się do naprawy/wymiany podzespołów.

Silnik z osprzętem zniszczony, wyeksploatowany, kwalifikuje się do generalnego remontu / wymiany. Skrzynia biegów uszkodzona, niesprawna (problemy z załączaniem biegów). Zleceniodawca zgłasza wycieki oleju z silnika. Wtryskiwacze zużyte, kwalifikują się do wymiany. Korozja przestrzeni komory silnika.

Stan zewnętrzny elementów poniżej przeciętny. Układ kierowniczy (wspomaganie) uszkodzony, wymaga diagnostyki serwisowej, wymiany/naprawy. Zleceniodawca zgłasza wycieki z siłownika wspomagania. Uszkodzony układ pneumatyczny zawieszenia (Modulator EBS tylnych osi) – ubytki powietrza. Opony w stanie poniżej przeciętnym, kwalifikują się do wymiany, Rozległa i głęboka korozja elementów.

Nadwozie pojazdu, kabina zniszczona z rozległą i głęboką korozją poszycia elementów.

- rama pomocnicza – widoczna korozja oraz miejscowe pęknięcia poszycia elementów,
- zderzak przedni – otarcia poszycia elementu, korozja,
- pokrywa przednia – uszkodzona powłoka lakierowa, korozja,
- drzwi prawe - otarcia poszycia, uszkodzona powłoka lakierowa, korozja,
- drzwi lewe - otarcia poszycia, uszkodzona powłoka lakierowa, korozja,
- próg prawy – otarcia poszycia, uszkodzona powłoka lakierowa, korozja,

- próg lewy – otarcia poszycia, uszkodzona powłoka lakierowa, korozja,
- narożnik tylny prawy – uszkodzona powłoka lakierowa, korozja,
- narożnik tylny lewy – uszkodzona powłoka lakierowa, korozja,
- ściana tylna - uszkodzona powłoka lakierowa, korozja,
- nadkole przednie prawe kabiny - otarcia poszycia,
- nadkole przednie lewe kabiny – otarcia poszycia,
- stopnie drzwi prawych - uszkodzone poszycie elementu, korozja,
- stopnie drzwi lewych - uszkodzone poszycie elementu, korozja,
- błotnik tylny prawy – otarcia poszycia elementu, korozja,
- błotnik tylny lewy – otarcia poszycia elementu, korozja.

Zabudowa specjalna, tj. betoniarka z licznymi uszkodzeniami poszycia elementów. Rama pomocnicza z rozległą korozją oraz miejscowymi pęknięciami poszycia elementów. Zleceńodawca zgłasza nieprawidłową pracę napędu gruszki (widoczne wycieki z przekładni napędu mieszalnika oraz wycieki z pompy hydraulicznej napędu mieszalnika). Poszycie mieszalnika z licznymi nieszczelnościami i nadmiernymi wytarciami. Cienka blacha gruszki. Pióra w mieszalniku wyeksploatowane (wytarte, ubytki materiału), zniszczone (zastygnięty beton w mieszalniku). Rozległa korozja elementów zabudowy.
