Rodzaj opracowania: **Opinia Techniczna, Wycena**

Numer opinii: MS/17/03/23

Obiekt badań: Samochód specjalny – pompa do betonu:  
**MERCEDES-BENZ 2631 ACTROS**  
nr rej.: **WW 2952N**

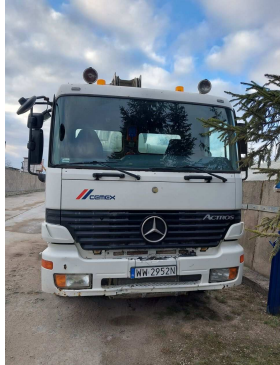
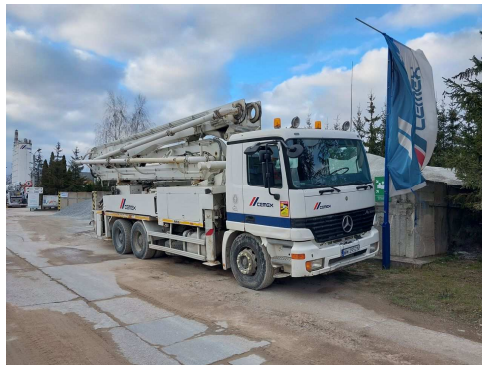
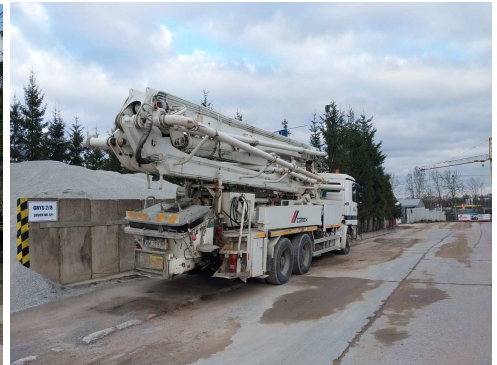
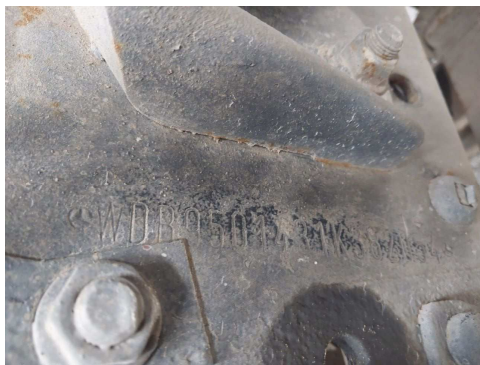
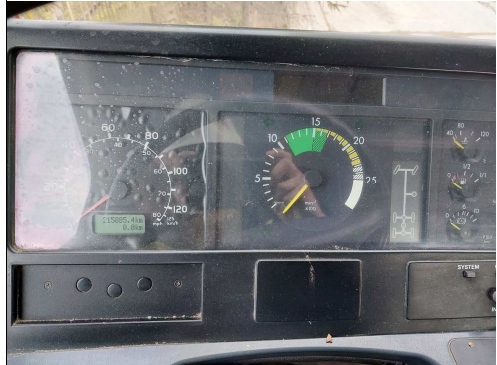
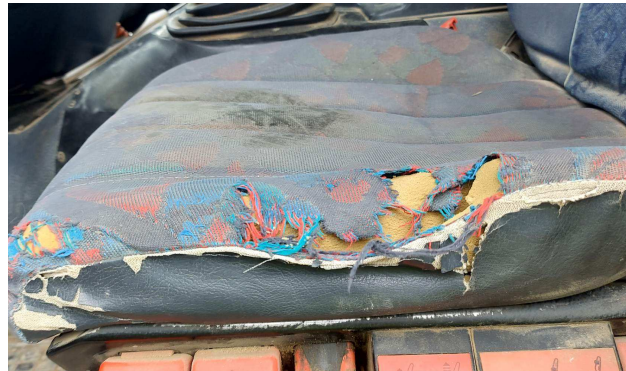
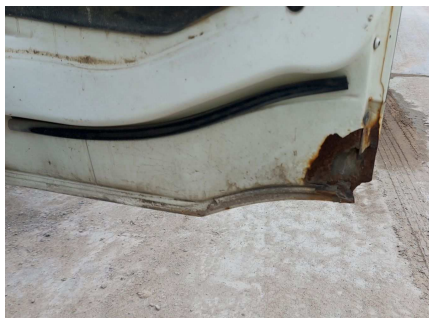
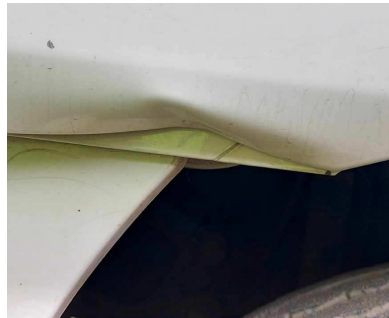
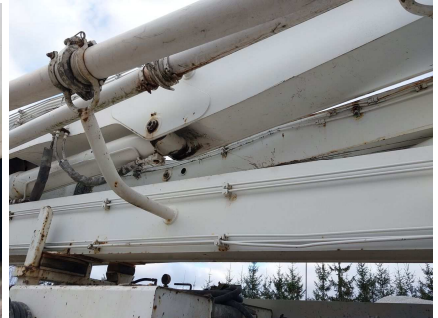
Fotografie:

- rama pomocnicza – widoczna korozja oraz miejscowe pęknięcia poszycia elementów,
- zderzak przedni – otarcia poszycia elementu, korozja,
- pokrywa przednia – uszkodzona powłoka lakierowa, korozja,
- drzwi prawe - uszkodzona powłoka lakierowa, korozja,
- drzwi lewe – wgniezione poszycie w dolnej części, uszkodzona powłoka lakierowa, głęboka korozja,
- próg prawy – uszkodzona powłoka lakierowa, głęboka korozja,
- próg lewy – uszkodzona powłoka lakierowa, głęboka korozja,
- ściana tylna - uszkodzona powłoka lakierowa, korozja,
- nadkole przednie prawe kabiny – otarcia poszycia,
- nadkole przednie lewe kabiny – otarcia poszycia,
- stopnie drzwi prawych – uszkodzona obudowa, uszkodzone poszycie elementu, korozja,
- stopnie drzwi lewych - uszkodzone poszycie elementu, korozja.

Wyposażenie oraz wnętrze pojazdu w stanie poniżej przeciętnym. Liczne otarcia konsoli przedniej, nakładek wewnętrznych drzwi, deski rozdzielczej. Trwałe zabrudzenia tapicerki siedzeń, podsufitki. Uszkodzony fotel kierowcy (ubytki materiału).

Zabudowa specjalna, tj. pompa do betonu w stanie poniżej przeciętnym.

Brak sterowania radiowego (pilot i odbiornik). Luzy na wysięgniku szczególnie na wieży oraz na połączeniu III i IV ramienia. Wycieki oleju z siłownika I ramienia. Korozja zabudowy: burty, maszt i rury. Rurociąg przesyłowy zużyty w około 70%. Zasuwa, rura ciśnieniowa, rury pokładowe zużyte w około 70%. Pompy główne wyeksploatowane, zużyte. Zleceniodawca zgłasza problem z pompowaniem betonów mostowych. Wycieki oleju z siłowników obrotu masztu umieszczonych na wieży (4 sztuki). Zużyte cylindry robocze i tłoki w około 70%
