Rodzaj opracowania: **Opinia Techniczna, Wycena**

Numer opinii: MS/07/12/22

Zakres opinii: **Określenie wartości rynkowej**

Obiekt badań: Samochód specjalny – pompa do betonu:  
**DAF ATI 3200 nr rej.: WN 28981**

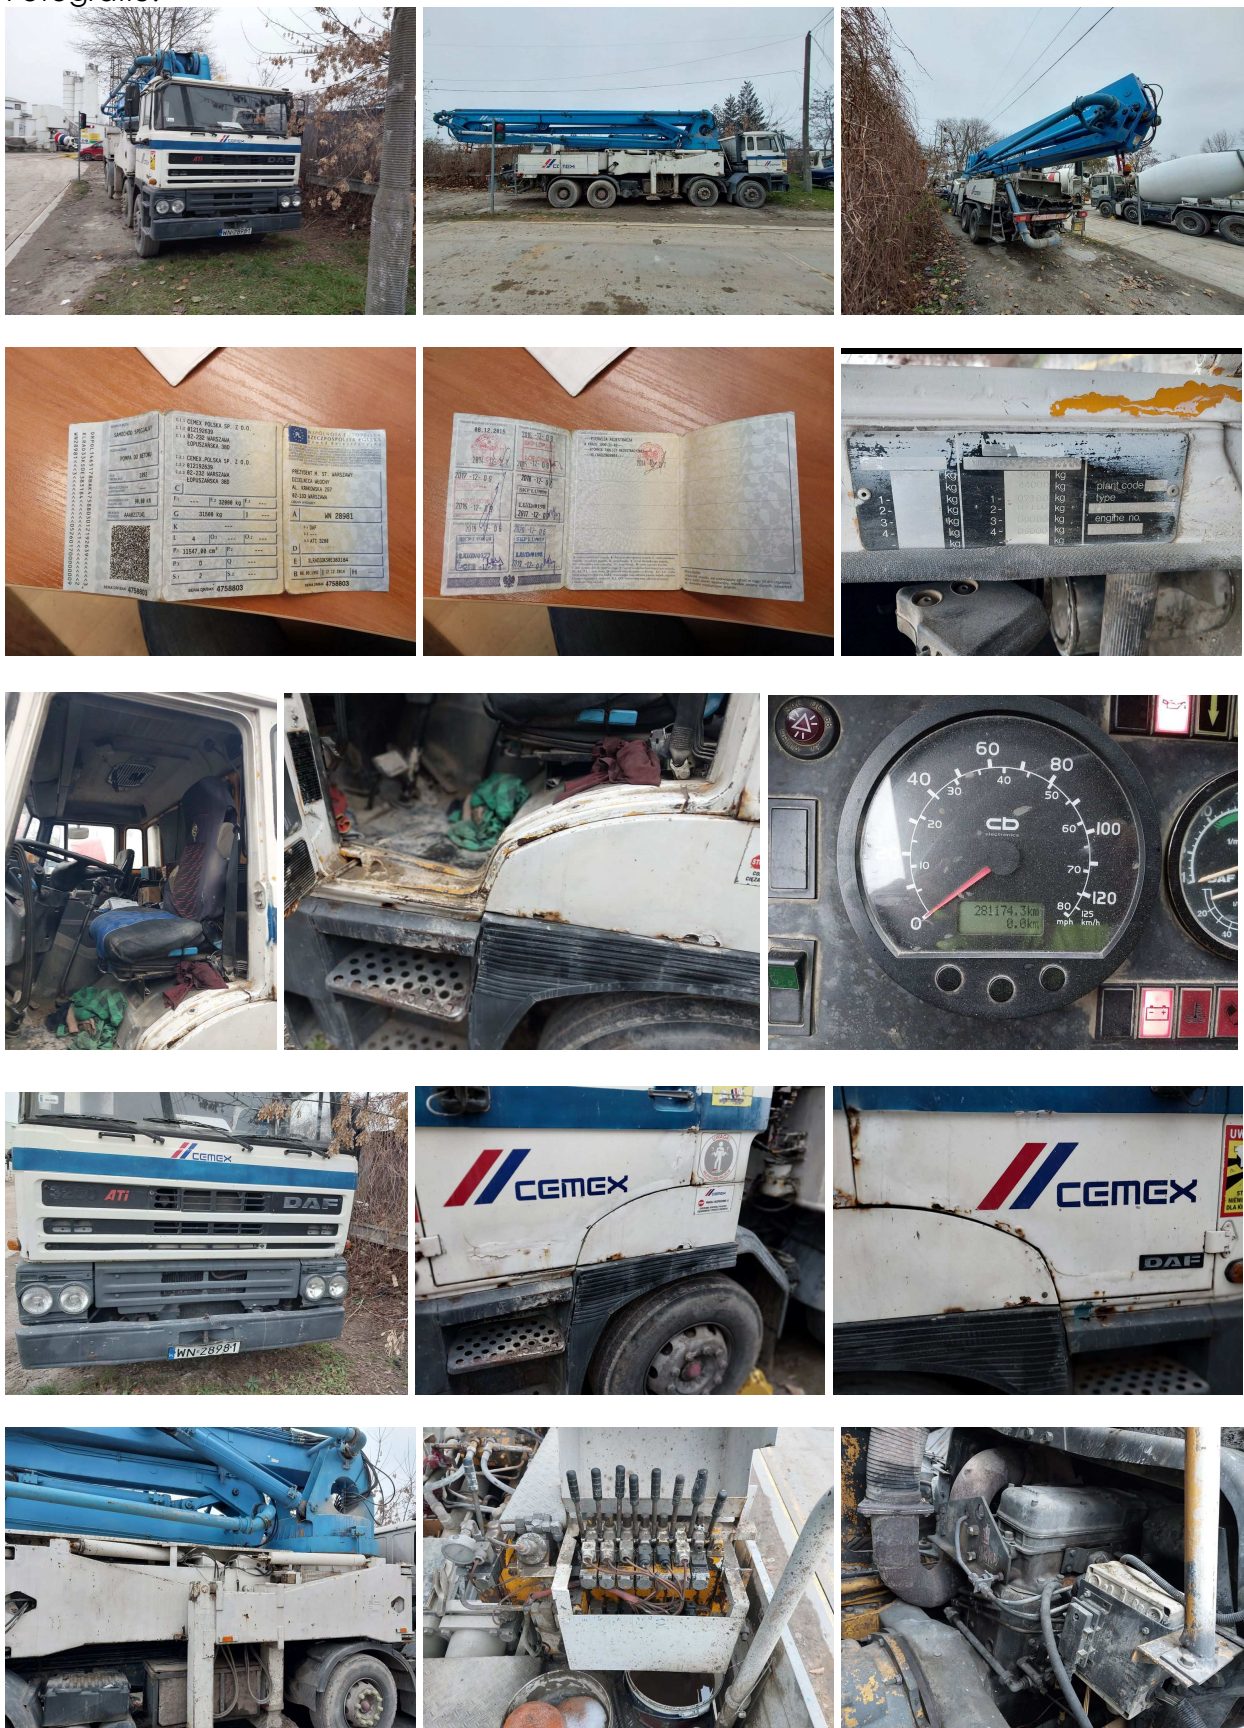
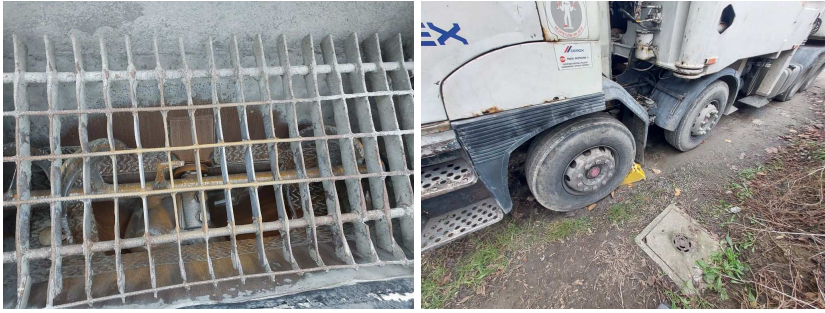
Fotografie:

Z uwagi na liczne uszkodzenia oraz niesprawności, ogólny stan techniczny pojazdu określa się jako poniżej przeciętny, niesprawny technicznie. Rozległa korozja elementów nadwozia, podwozia, zabudowy specjalnej. Jednostka napędowa oraz układ zabudowy specjalnej niesprawny, kwalifikuje się do naprawy / wymiany podzespołów.

Silnik z osprzętem zniszczony, wyeksploatowany, nie osiąga pełnej mocy. Zleceniodawca zgłasza wycieki oleju silnikowego. Postępująca korozja przestrzeni komory silnika.

Stan zewnętrzny elementów poniżej przeciętny. Układ hamulcowy i kierowniczy wyeksploatowany, wymaga diagnostyki serwisowej. Wszystkie opony w stanie poniżej przeciętnym, kwalifikują się do wymiany. Rozległa i głęboka korozja elementów.

Nadwozie pojazdu, kabina z licznymi uszkodzeniami oraz rozległą korozją poszycia elementów.

- zderzak przedni – otarcia, pęknięcia poszycia elementu,
- pokrywa przednia – uszkodzona powłoka lakierowa, korozja,
- drzwi prawe - uszkodzona powłoka lakierowa, korozja,
- drzwi lewe - uszkodzona powłoka lakierowa, korozja,
- próg prawy – uszkodzona powłoka lakierowa, głęboka korozja,
- próg lewy – uszkodzona powłoka lakierowa, głęboka korozja,
- ściana tylna - uszkodzona powłoka lakierowa, korozja,
- nadkole przednie prawe kabiny – otarcia poszycia,
- nadkole przednie lewe kabiny – otarcia poszycia,
- stopnie drzwi prawych – uszkodzone poszycie elementu, korozja,
- stopnie drzwi lewych - uszkodzone poszycie elementu, korozja.

Zabudowa specjalna, tj. pompa do betonu w stanie poniżej przeciętnym. Zleceniodawca zgłasza problem z załączeniem przystawek odbioru mocy oraz wyciek oleju hydraulicznego z rozdzielacza masztu. Do wymiany elementy cierne (pierścień, okular, cienkie ściany rurociągu). Rozległa korozja na wysięgniku oraz pozostałych elementach zabudowy.
