# MOTO-WYCENY MARCIN SAŁEK

Rodzaj opracowania: **Opinia Techniczna, Wycena**

Numer opinii: MS/09/06/22

Obiekt badań: Samochód ciężarowy - betoniarka:  
**MERCEDES-BENZ 4140 nr rej.: WW 2119N**

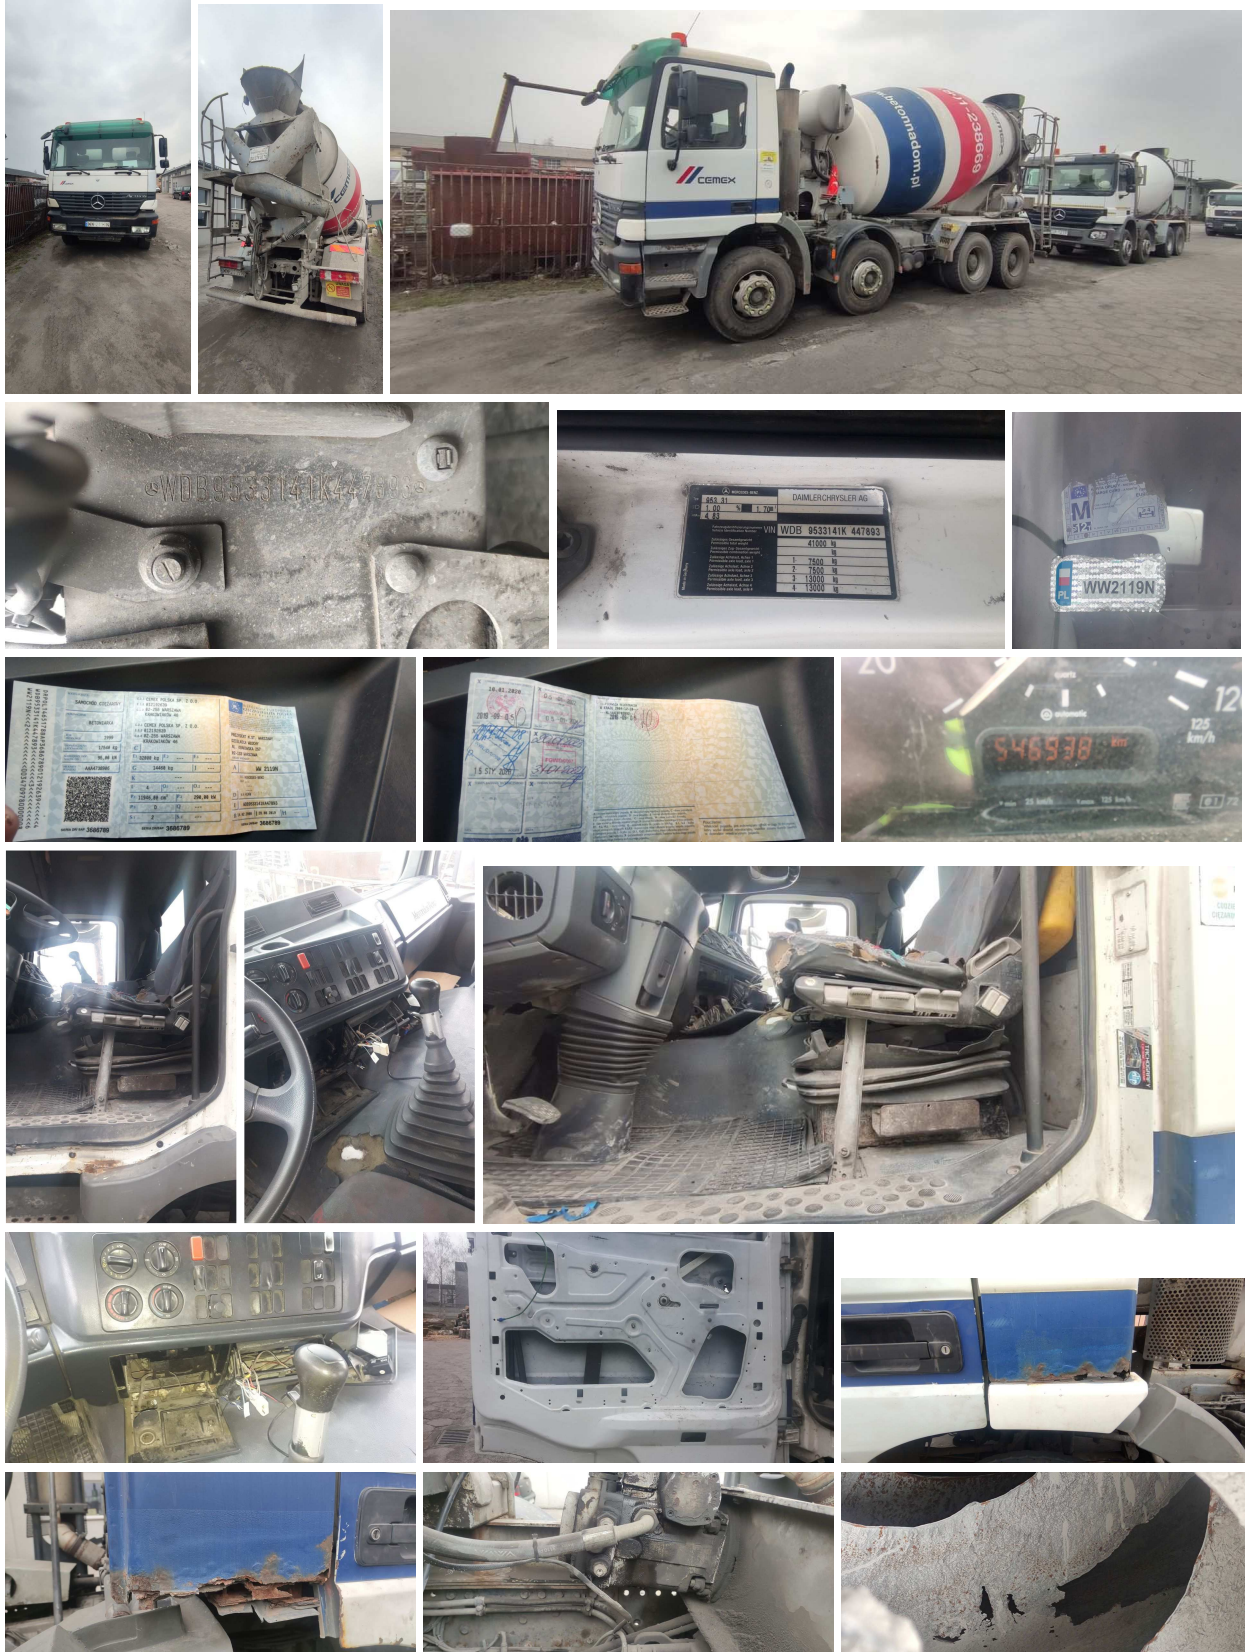
Fotografie:

Z uwagi na liczne uszkodzenia oraz niesprawności, ogólny stan techniczny pojazdu określa się jako poniżej przeciętny, niesprawny technicznie. Rozległa korozja elementów nadwozia, podwozia, zabudowy specjalnej. Jednostka napędowa oraz układ zabudowy specjalnej niesprawny, kwalifikuje się do naprawy/wymiany podzespołów.

Silnik niesprawny, wymaga wymiany. Osprzęt zniszczony, wyeksploatowany. Zleceńodawca zgłasza wycieki oleju z silnika (miska, wał, sprężarka powietrza). Skrzynia biegów uszkodzona, niesprawna. Użytkownik zgłasza problemy z załączaniem biegów. Rozległa korozja przestrzeni komory silnika.

Stan zewnętrzny elementów poniżej przeciętny. Układ kierowniczy i hamulcowy kwalifikuje się do „kapitałnego” remontu /wymiany. Opony w stanie poniżej przeciętnym . Rozległa i głęboka korozja elementów.

Nadwozie pojazdu, kabina zniszczona z rozległą i głęboką korozją poszycia elementów (ubytki materiału).

- rama pomocnicza – widoczna korozja oraz miejscowe pęknięcia poszycia elementów,
- zderzak przedni – otarcia poszycia elementu,
- pokrywa przednia – uszkodzona powłoka lakierowa, korozja,

- drzwi prawe - uszkodzona powłoka lakierowa, korozja,
- drzwi lewe - uszkodzona powłoka lakierowa, korozja,
- próg prawy – uszkodzona powłoka lakierowa, korozja,

- próg lewy – uszkodzona powłoka lakierowa, korozja,
- narożnik tylny prawy – uszkodzona powłoka lakierowa, korozja (ubytki materiału),
- narożnik tylny lewy – uszkodzona powłoka lakierowa, korozja (ubytki materiału),

- ściana tylna - uszkodzona powłoka lakierowa, korozja,
- nadkole przednie prawe kabiny - otarcia poszycia,
- nadkole przednie lewe kabiny – otarcia poszycia,

- stopnie drzwi prawych - uszkodzone poszycie elementu, korozja,
- stopnie drzwi lewych - uszkodzone poszycie elementu, korozja,
- błotnik tylny prawy – otarcia poszycia elementu, korozja,

- błotnik tylny lewy – otarcia poszycia elementu, korozja.

Wyposażenie oraz wnętrze pojazdu w stanie poniżej przeciętnym. Instalacja kabiny do naprawy. Instalacja oświetlenia tylnego do naprawy. Uszkodzona, rozerwana tapicerka siedzenia kierowcy (rozległe ubytki materiału). Liczne otarcia konsoli przedniej, nakładki wewnętrznych, deski rozdzielczej. Brak poszycia drzwi kierowcy. Trwałe zabrudzenia tapicerki siedzeń, podsufitki.

Zabudowa specjalna, tj. betoniarka z licznymi uszkodzeniami poszycia elementów. Rama pomocnicza z rozległą korozją oraz miejscowymi pęknięciami. Według informacji od zleceńodawcy poszycie mieszalnika z licznymi nieszczelnościami i nadmiernymi wytarciami. Pióra w mieszalniku wyeksploatowane (wytar-

te, ubytki materiału), zniszczone (zastygnięty beton w mieszalniku). Zleceniodawca zgłasza wyciek oleju z pompy napędu mieszalnika. Rozległa korozja elementów zabudowy.
