Rodzaj opracowania: **Opinia Techniczna, Wycena**

Numer opinii: MS/07/07/23

Zakres opinii: **Określenie wartości rynkowej**

Obiekt badań: Samochód ciężarowy - betoniarka:  
**MERCEDES-BENZ 4141**  
nr rej.: **WW 3667T**

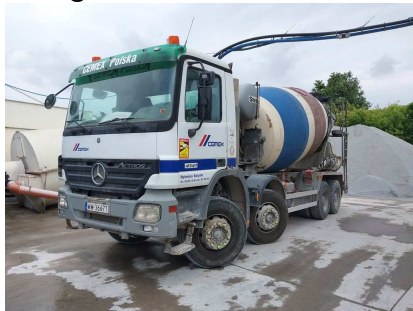
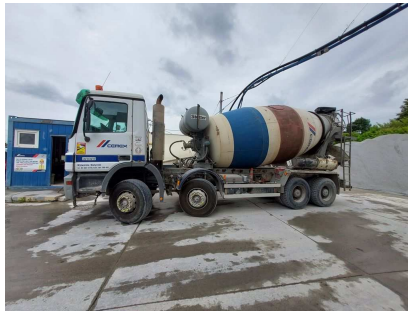
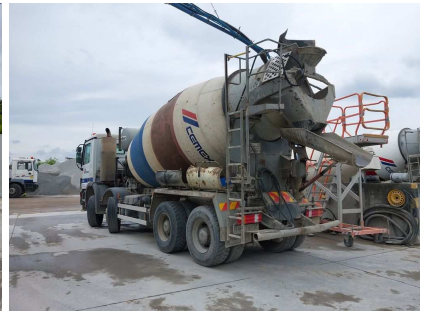
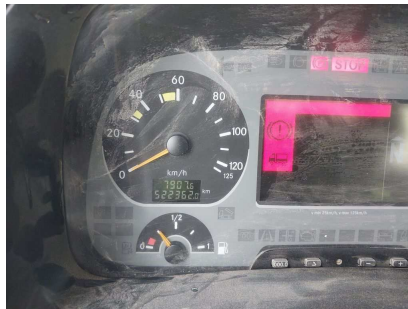
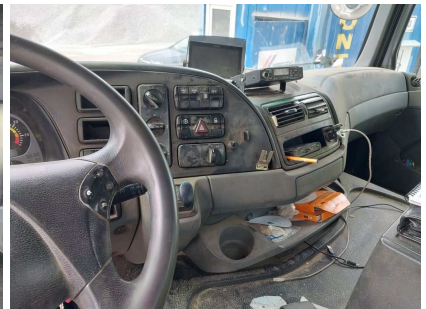
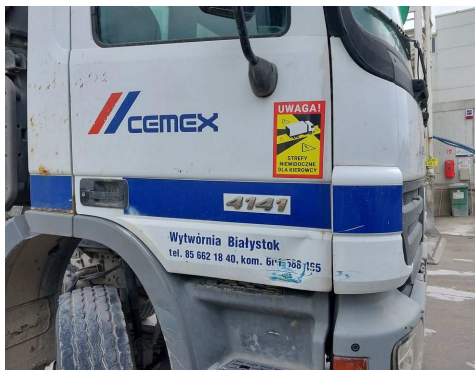
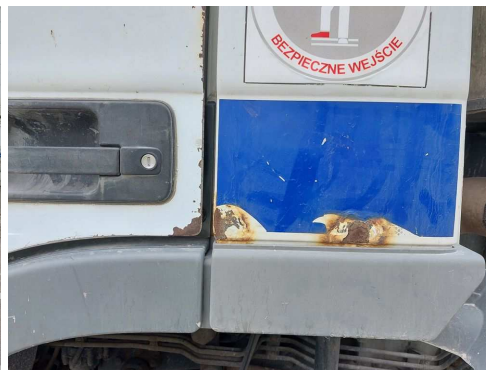
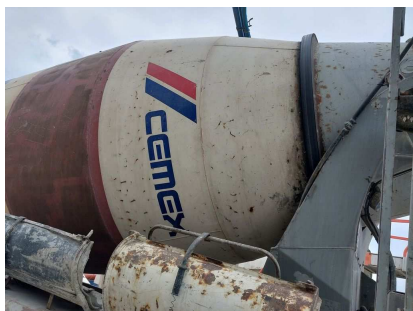
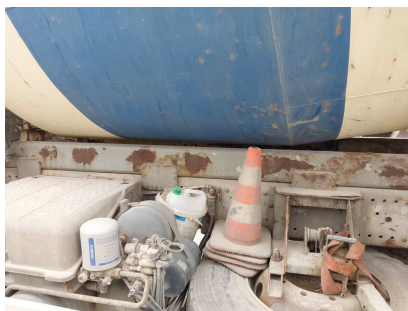
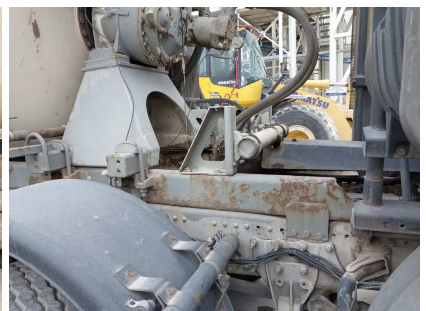
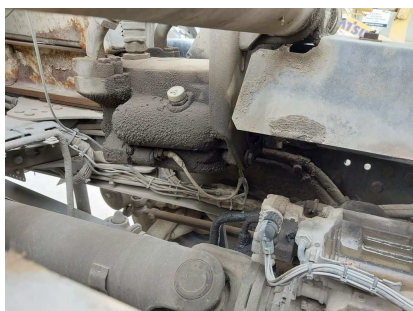
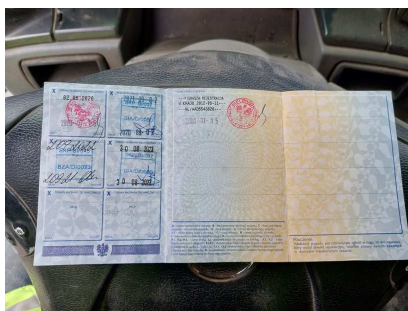
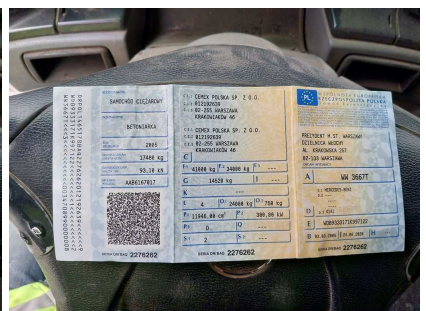
Fotografie:

Z uwagi na liczne uszkodzenia oraz niesprawności, ogólny stan techniczny pojazdu określa się jako poniżej przeciętny, niesprawny technicznie. Pojazd nieużytkowany od końca czerwca 2023 roku (Adres postoju: ul. Warszawska 31, 07-410 Ostrołęka).

Rozległa korozja elementów nadwozia, podwozia, zabudowy specjalnej. Jednostka napędowa oraz układ zabudowy specjalnej niesprawny, kwalifikuje się do naprawy/ wymiany podzespołów.

Silnik z osprzętem zużyty, wyeksploatowany, kwalifikuje się do generalnego remontu / wymiany. Skrzynia biegów uszkodzona, niesprawna (problemy z załączaniem biegów. Zleceniodawca zgłasza wycieki oleju z silnika oraz nieszczelności na bloku silnika i jego osprzętu (wyciek oleju z okolic połączenia skrzyni biegów i silnika). Korozja przestrzeni komory silnika.

Stan zewnętrzny elementów poniżej przeciętny. Układ hamulcowy uszkodzony, wymaga diagnostyki serwisowej, wymiany/naprawy. Zleceniodawca zgłasza wycieki z siłownika wspomagania. Niesprawne blokady tylnych mostów. Opony zużyte, różne na osiach.

Rozległa i głęboka korozja elementów.

Nadwozie pojazdu, kabina zniszczona z licznymi wgnieceniami i rozległą korozją poszycia elementów.

- rama pomocnicza – głęboka korozja poszycia elementów,
- zderzak przedni – otarcia poszycia elementu, korozja,
- pokrywa przednia – uszkodzona powłoka lakierowa, korozja,

- drzwi prawe – miejscowe wgniecenie elementu, otarcia poszycia, uszkodzona powłoka lakierowa, korozja,
- drzwi lewe - otarcia poszycia, uszkodzona powłoka lakierowa, korozja,

- próg prawy – otarcia poszycia, uszkodzona powłoka lakierowa, głęboka korozja,
- próg lewy – otarcia poszycia, uszkodzona powłoka lakierowa, głęboka korozja,

- narożnik tylny prawy – uszkodzona powłoka lakierowa, korozja,
- narożnik tylny lewy – uszkodzona powłoka lakierowa, korozja,
- ściana tylna - uszkodzona powłoka lakierowa, korozja,

- nadkole przednie prawe kabiny – otarcia poszycia,
- nadkole przednie lewe kabiny – otarcia poszycia,
- stopnie drzwi prawych - otarcia poszycia, korozja,

- stopnie drzwi lewych - otarcia poszycia, korozja,
- błotnik tylny prawy - otarcia poszycia, korozja,
- błotnik tylny lewy - otarcia poszycia, korozja.

Wyposażenie oraz wnętrze pojazdu w stanie poniżej przeciętnym. Stan licznika wskazuje ponadnormatywną eksploatację. Liczne otarcia konsoli przedniej, nakładek wewnętrznych drzwi, deski rozdzielczej, tapicerki siedzeń, podsufitki. Siedzenie kierowcy uszkodzone.

Zabudowa specjalna, tj. betoniarka z licznymi uszkodzeniami poszycia elementów. Rama pomocnicza z rozległą i głęboką korozją. Według informacji od zleceńodawcy napęd bębna uszkodzony (przy większym obciążeniu zatrzymuje się mieszalnik). Wyciek z silnika z wałka napędu pompy hydraulicznej. Spirale mieszające, blachy cierne w leju zasypowym i rynnie spustowej kwalifikują się do regeneracji / wymiany. Poszycie mieszalnika z licznymi nieszczelnościami i nadmiernymi wytarciami. Pióra w mieszalniku wyeksploatowane, wytarte (ubytki materiału), kwalifikują się do regeneracji. Rozległa korozja elementów zabudowy.
