Rodzaj opracowania: **Opinia Techniczna, Wycena**

Numer opinii: MS/12/01/24

Zakres opinii: **Określenie wartości rynkowej**

Obiekt badań: Ładowarka kołowa:  
**HUTA STALOWA WOLA Ł34**  
**nr fabryczny pojazdu: 99021**

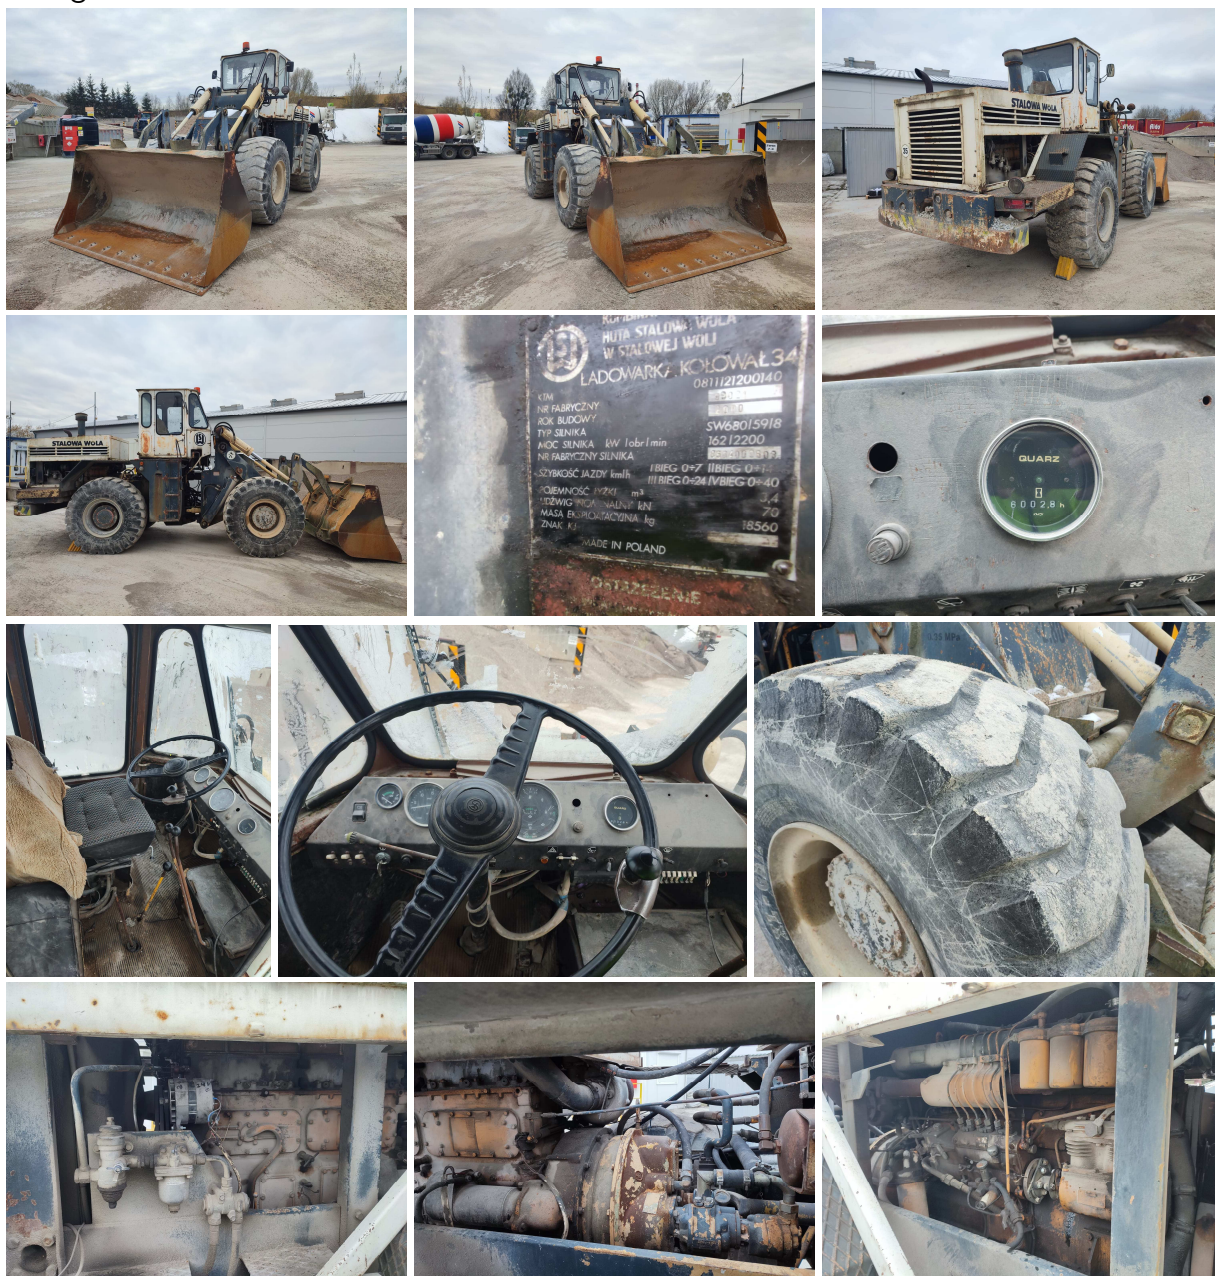
Fotografie:

Ogólny stan techniczny pojazdu określa się jako poniżej przeciętny.

Liczne nieszczelności silnika (wycieki oleju, zalania bloku silnika). Rozległa korozja przestrzeni komory silnika. Skrzynia biegów sprawna.

Podwozie pojazdu w stanie poniżej przeciętnym. Wał napędowy, most tylny z licznymi wyciekami, kwalifikują się do diagnostyki serwisowej / naprawy. Rozległa korozja elementów. Opony w stanie poniżej przeciętnym, kwalifikują się do wymiany. Układ hamulcowy niesprawny, kwalifikuje się do naprawy. Brak hamulca ręcznego.

Nadwozie pojazdu w stanie poniżej przeciętnym. Liczne uszkodzenia, wgniecenia, pęknięcia poszycia elementów oraz rozległa korozja m.in.: pokrywy przedniej, kabiny, stopnia prawego i lewego. Niesprawne oświetlenie pojazdu.

Układ hydrauliczny zespołu ładowarkowego nieszczelny. Widoczne nadmierne wycieki zarówno rozdzielacza hydraulicznego osprzętu jak i podzespołów, przewodów ciśnieniowych. Kwalifikują się one do gruntownej naprawy/wymiany. Uszkodzony „dżojstik” sterowania zespołem ładowarkowym.

Wnętrze pojazdu w stanie przeciętnym. Liczne rysy i otarcia oraz pęknięcia poszycia elementów. Trwałe uszkodzenia, ubytki materiału tapicerki siedzenia. Brak pasów bezpieczeństwa
