Rodzaj opracowania: **Opinia Techniczna, Wycena**

Numer opinii: MS/06/12/23

Zakres opinii: **Określenie wartości rynkowej**

Obiekt badań: Ładowarka kołowa:  
**DOOSAN MEGA 250-V**  
nr identyfikacyjny pojazdu: **DHKHLAB0P65004213**

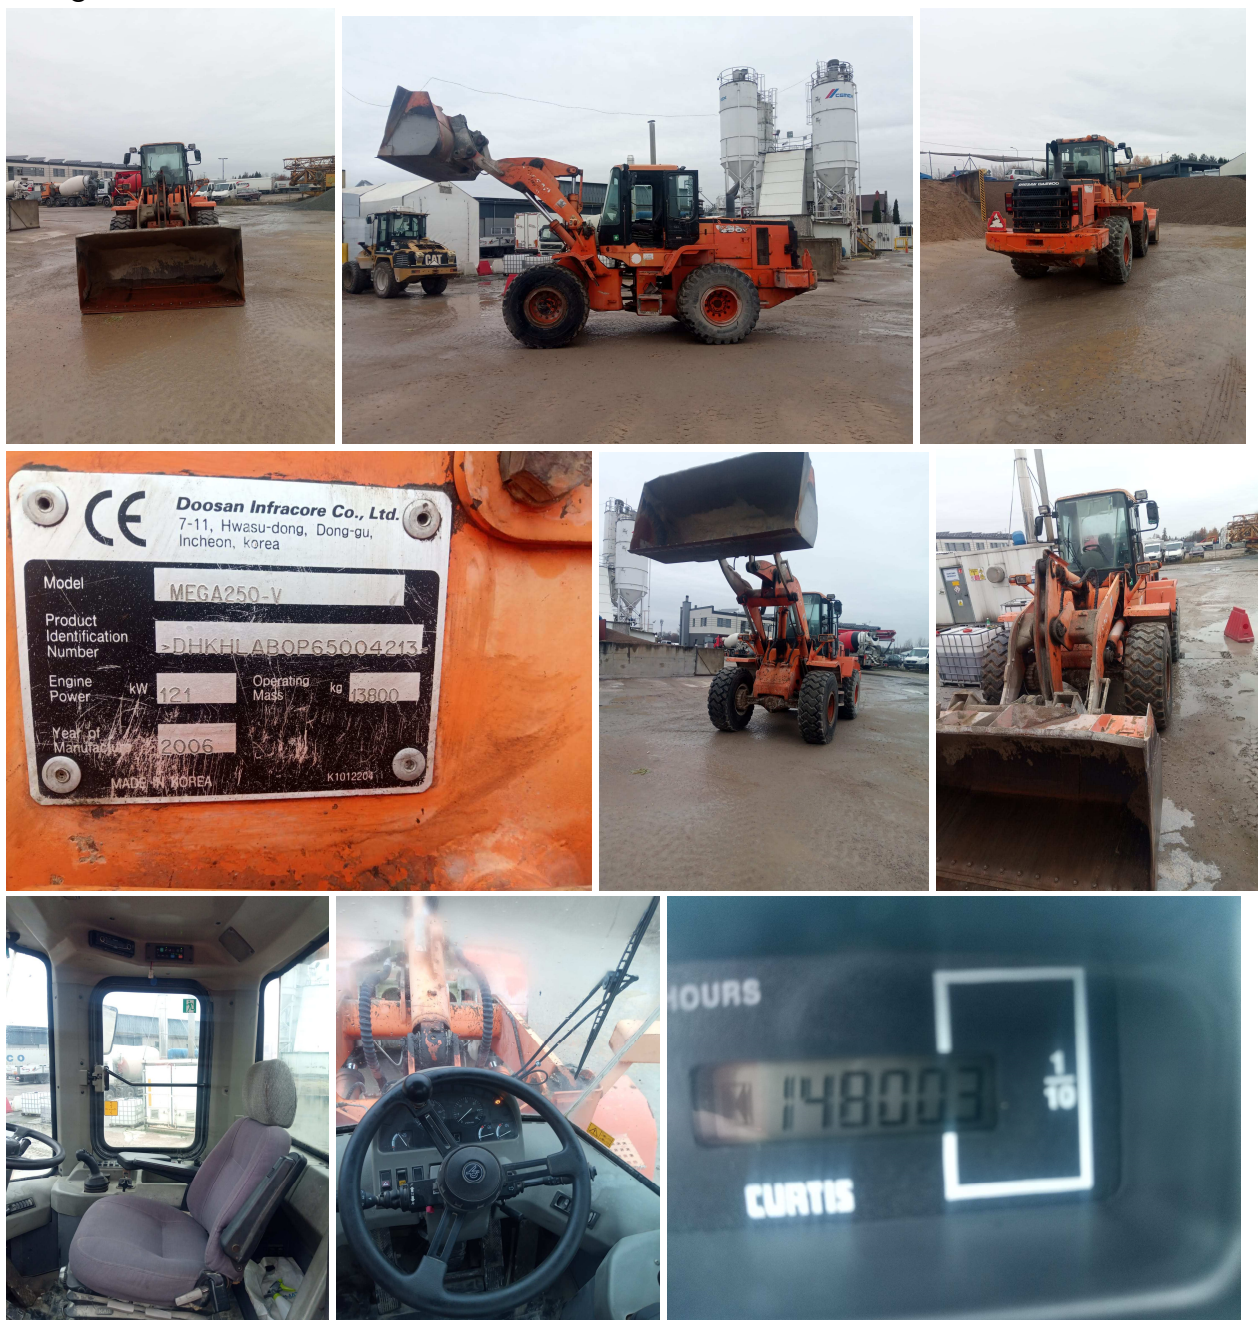
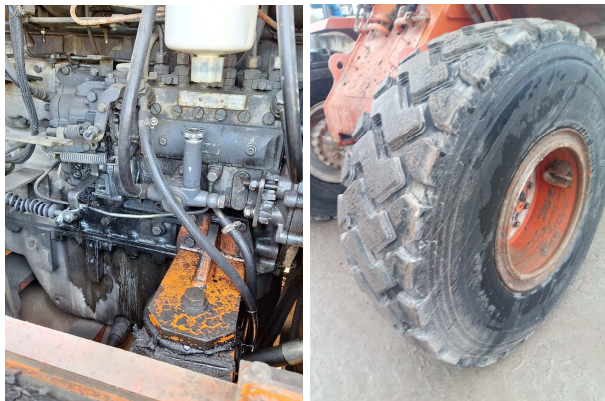
Fotografie:

Ogólny stan techniczny pojazdu określa się jako przeciętny.

Według informacji od zleceniodawcy silnik w stanie przeciętnym. Widoczne nieszczelności, wycieki oleju oraz zalania bloku silnika. Uszkodzony korpus pompy wtryskowej. Skrzynia biegów sprawna, układ przeniesienia napędu sprawny.

Podwozie pojazdu w stanie przeciętnym. Widoczne wycieki z przedniego mostu. Opony w stanie bardzo dobrym dwie przednie nowe, tylne zużycie ok 20%. Układ hamulcowy i kierowniczy bez widocznych uszkodzeń mechanicznych

Nadwozie pojazdu w stanie przeciętnym. Liczne wgniecenia, pęknięcia poszycia elementów, drobne uszkodzenia poszycia elementów oraz korozja m.in.: pokrywy przedniej, kabiny, stopni, błotników.

Układ hydrauliczny z małymi nieszczelnościami. Widoczne niewielkie wycieki zarówno rozdzielacza hydraulicznego osprzętu jak i podzespołów, przewodów ciśnieniowych. Kwalifikują się one do bieżącej naprawy/wymiany.

Wnętrze pojazdu w stanie przeciętnym. Liczne rysy i otarcia oraz pęknięcia poszycia elementów.
