**Rodzaj opracowania:** **Opinia Techniczna, Wycena**

**Numer opinii:** MS/18/08/25

**Obiekt badań:** Samochód ciężarowy - betoniarka:  
**MERCEDES-BENZ ACTROS 3241**  
**nr rej.: WW 805WL**

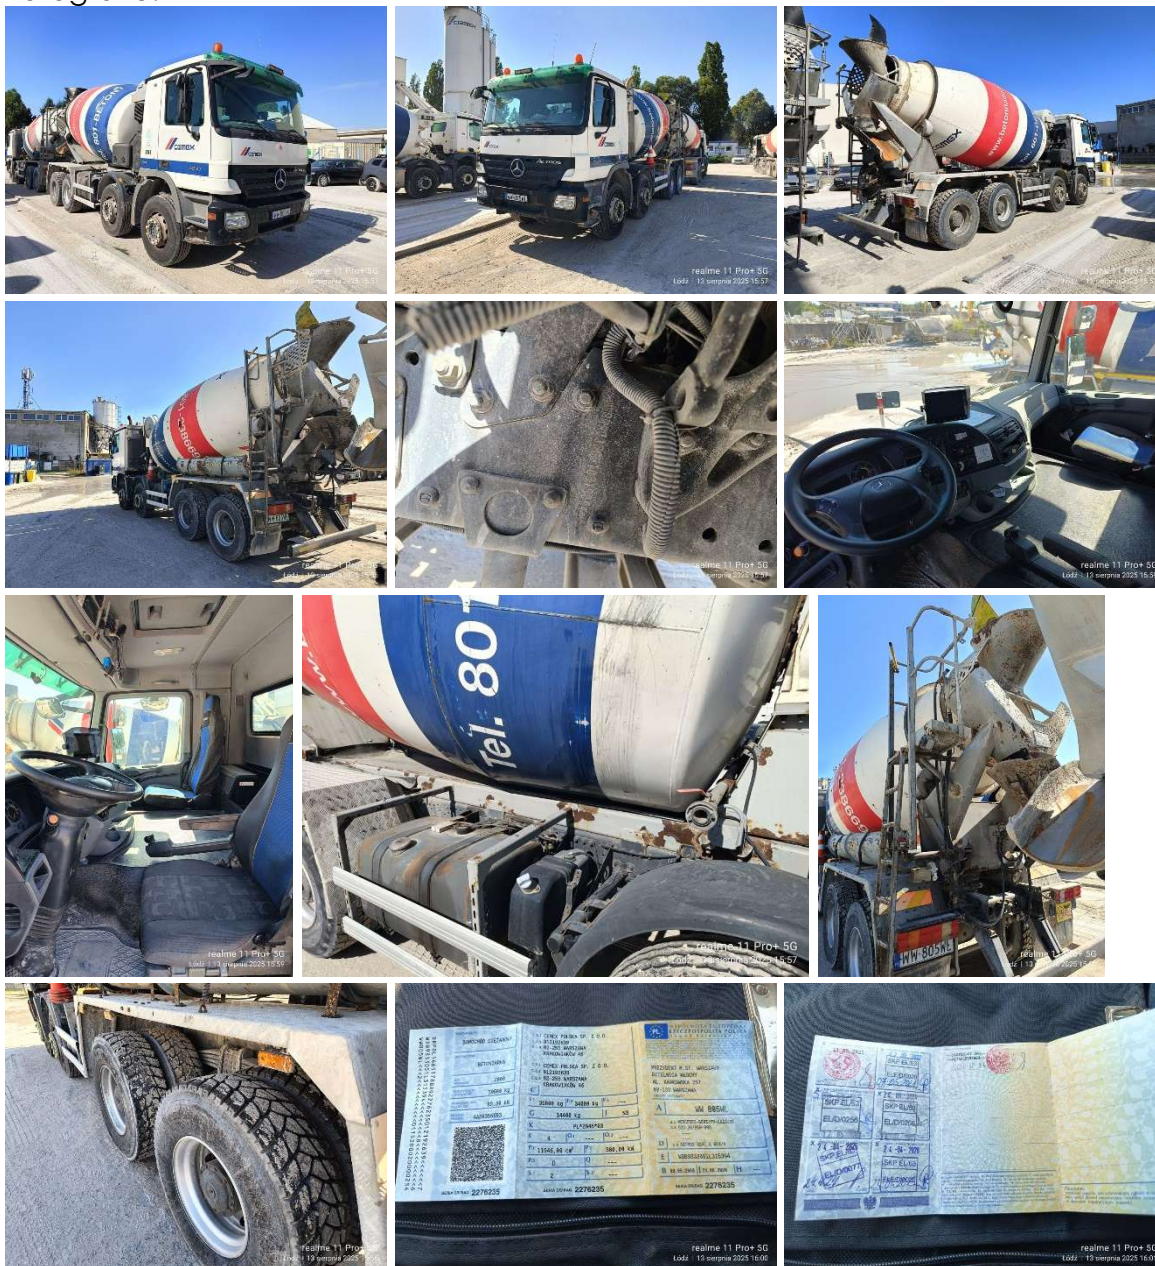
Fotografie:

Ogólny stan techniczny pojazdu określa się jako przeciętny. Widoczna korozja elementów nadwozia, podwozia, zabudowy specjalnej. Jednostka napędowa kwalifikuje się do diagnostyki serwisowej. Pojazd ma uszkodzone/rozładowane akumulatory.

Pojazd uruchamia się. Zleceniodawca zgłasza problemy z silnikiem (nierówna praca, obniżona moc, prawdopodobnie układ wtryskowy do regeneracji). Widoczne wycieki z silnika w okolicach miski olejowej. Pojazd ma uszkodzone/rozładowane akumulatory.

Układ kierowniczy uszkodzony. Według informacji od zleceniodawcy pojazd ma luz na kolumnie kierowniczej, prawdopodobnie przekładnia kierownicza do regeneracji. Korozja elementów.

Nadwozie pojazdu, kabina z widocznymi otarciami powłoki lakierowej oraz korozją poszycia elementów.

- rama pomocnicza – uszkodzone poszycie, korozja,
- zderzak przedni – otarcia poszycia, korozja,
- pokrywa przednia – uszkodzona powłoka lakierowa,
- drzwi prawe - uszkodzona powłoka lakierowa, ogniska korozji,
- drzwi lewe - uszkodzona powłoka lakierowa, ogniska korozji,
- próg prawy – uszkodzona powłoka lakierowa, korozja,
- próg lewy – uszkodzona powłoka lakierowa, korozja,
- narożnik tylny prawy – uszkodzona powłoka lakierowa,
- narożnik tylny lewy – uszkodzona powłoka lakierowa,
- ściana tylna - uszkodzona powłoka lakierowa, ogniska korozji,
- nadkole przednie prawe kabiny - otarcia poszycia,
- nadkole przednie lewe kabiny – otarcia poszycia,
- stopnie drzwi prawych - korozja,
- stopnie drzwi lewych - korozja,
- błotnik tylny prawy – otarcia poszycia elementu, korozja,
- błotnik tylny lewy – otarcia poszycia elementu, korozja.

Zabudowa specjalna, tj. betoniarka z miejscowymi otarciami oraz korozją. Poszycie mieszalnika z miejscowymi nieszczelnościami i wytarciami. Pióra w mieszalniku wyeksploatowane (zastygnięty beton w mieszalniku). Rama pomocnicza z korozją poszycia.
